Soluciones constructivas para la  
**Rehabilitación de viviendas  
de alta montaña**

# Soluciones constructivas para la rehabilitación de viviendas de alta montaña

INSTITUT DE TECNOLOGIA DE LA CONSTRUCCIÓ DE CATALUNYA

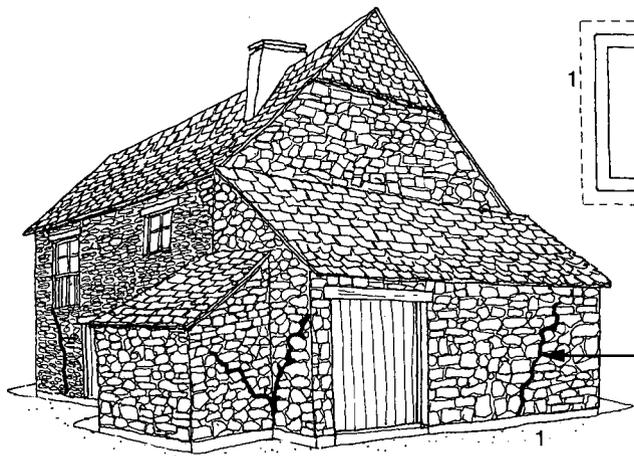
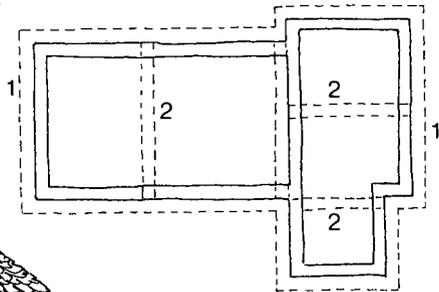
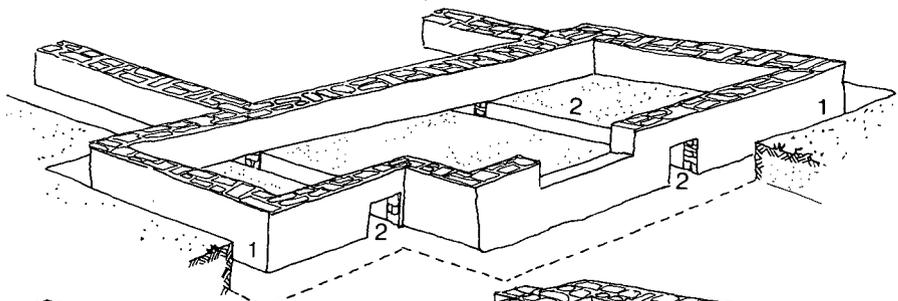
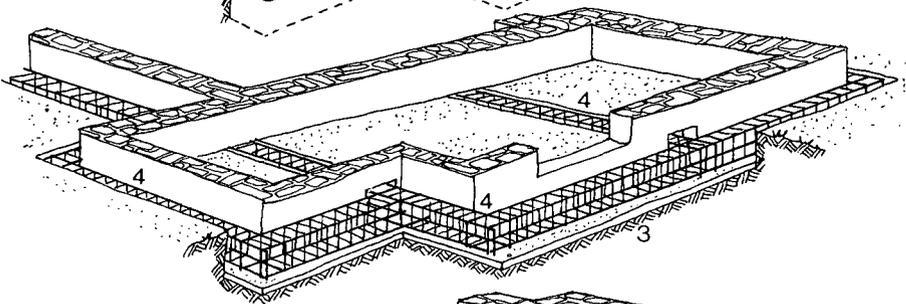
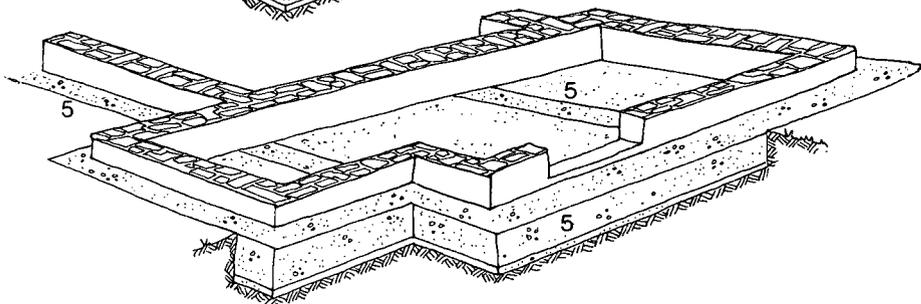
1. Se abrirá en el terreno, alrededor de los cimientos y por el exterior del edificio, una zanja según las medidas que el cálculo de empujes determine para el zuncho perimetral.
2. Se trabará el zuncho perimetral transversalmente, abriendo zanjas en el interior del edificio perpendiculares al zuncho, agujereando incluso los cimientos existentes.
3. Se verterán 5 cm de hormigón de limpieza de  $f_{ck}150$  kg/cm<sup>2</sup>.
4. Se colocará la armadura determinada por el cálculo, solapando correctamente los hierros en las entregas entre zuncho y traba.
5. Se hormigonará el conjunto para acabar la construcción del zuncho.

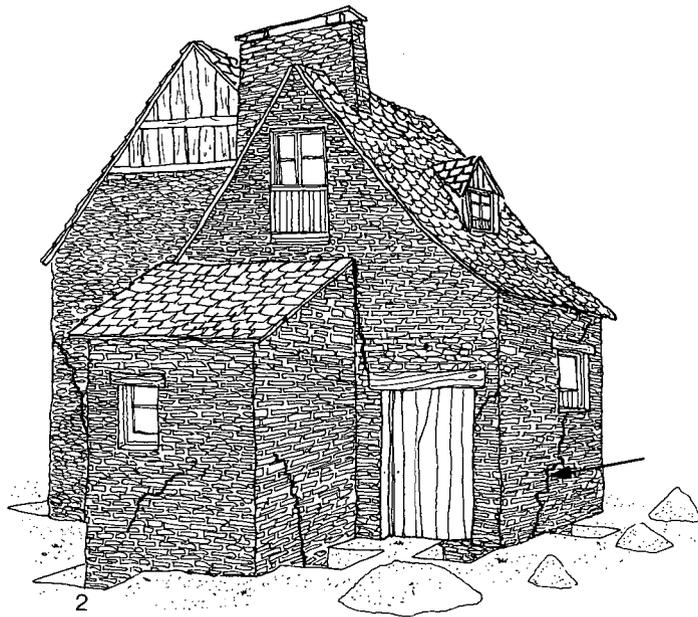
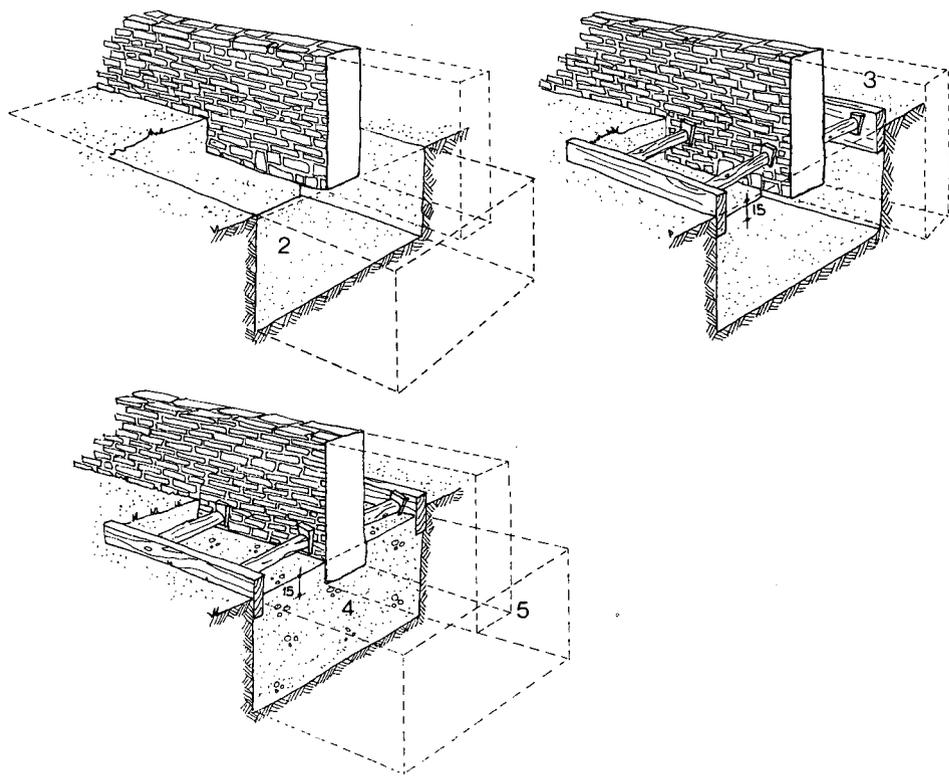
## Refuerzo de cimientos corridos con pozos de recalce (I)

Aparición de grietas en las paredes o en los tabiques. Los cimientos son insuficientes. Falta de cimientos. Descomposición de los cimientos.

1. El recalce se dimensionará con cimiento nuevo, o bien se calculará sólo la medida del recalce necesario.
2. Se excavarán pozos para recalzar, cuya longitud, anchura y profundidad vendrá determinada por el cálculo del recalce.
3. Se encofrarán las esquinas de la excavación 15 cm por encima de la base de la pared que se pretende apoyar.
4. Se hormigonará con hormigón en masa de  $f_{ck} 150 \text{ kg/cm}^2$ , rebasando en 15 cm la base original de la pared.
5. Se repetirá la operación anterior en los demás pozos de recalce excavados.

La distancia entre pozos de recalce, y el ritmo de excavación variará según la anchura del muro, según su rigidez o según el tipo de mortero con que esté hecha y, sobre todo, según la capacidad y la cohesión del propio terreno.

Si el terreno no es lo bastante coherente, se apuntalarán mediante enanos las esquinas de los pozos.

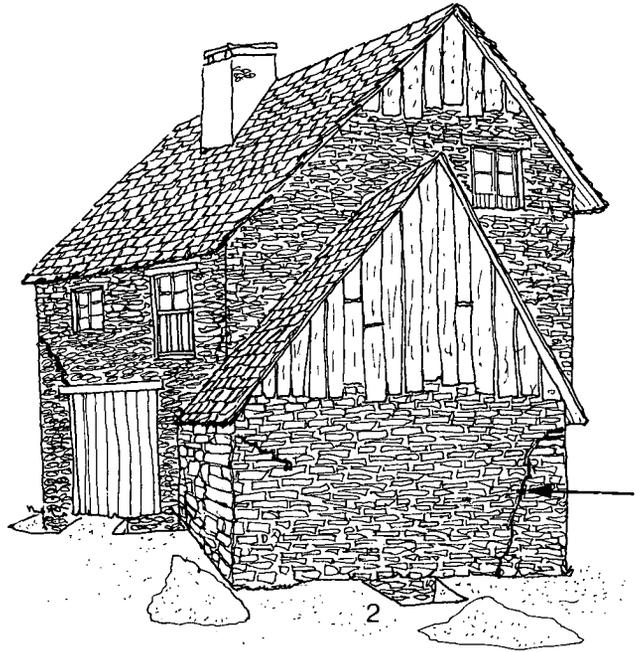
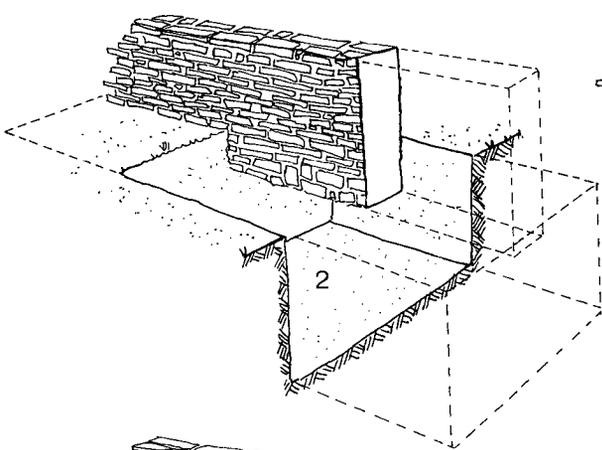
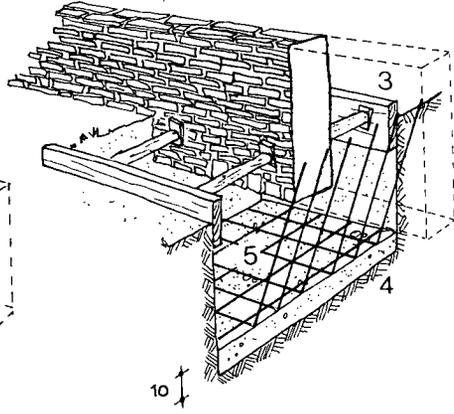
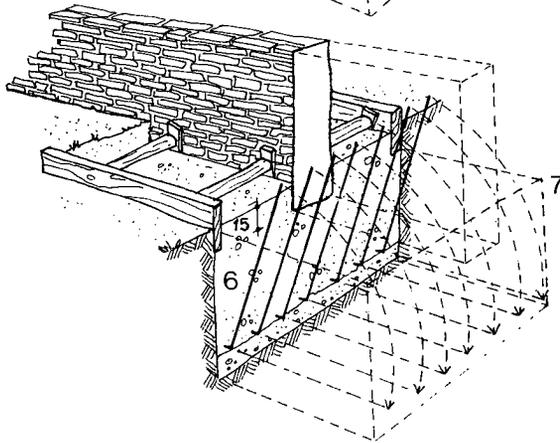
## Refuerzo de cimientos corridos con pozos de recalce (II)

Aparición de grietas en las paredes o en los tabiques. Los cimientos son insuficientes. Falta de cimientos. Descomposición de los cimientos. Deficiencias del terreno.

Si el terreno no es lo bastante cohesivo, se apuntalarán las esquinas de los pozos, mediante rollizos o enanos.

Cuando el recalce de los cimientos haya que hacerlo en un edificio entre medianeras, se deberá tener en cuenta la excentricidad de la carga a la hora de colocar la armadura, o bien deberá hacerse un cimiento profundo a fin de hacerlo trabajar por fricción.

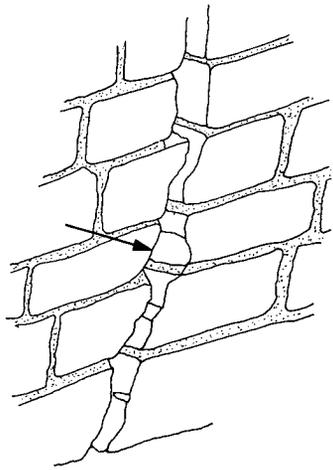
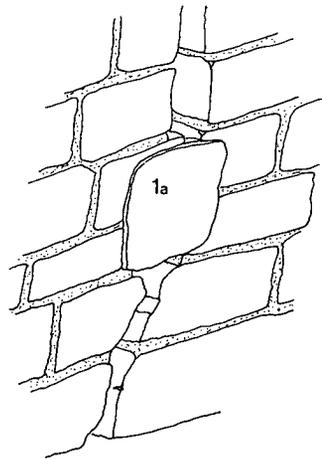
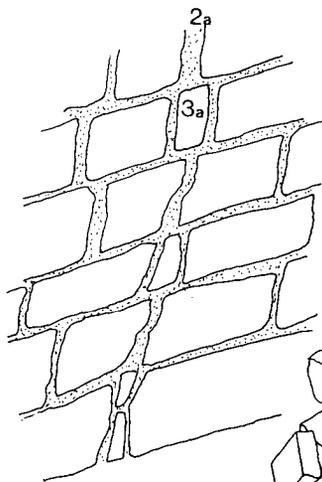
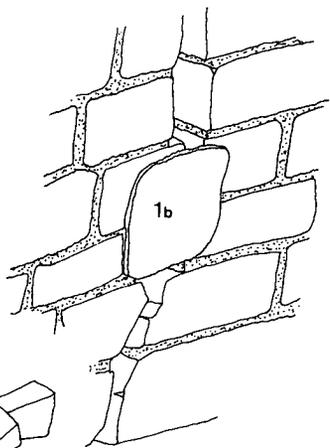
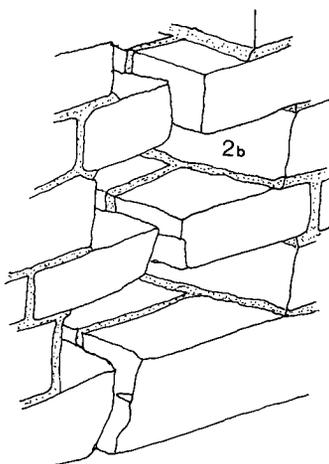
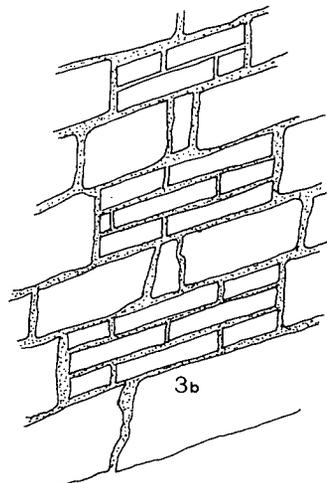
## Reparación de grietas estabilizadas en paredes exteriores

Grietas en la pared que suponen una falta de confort (entrada de agua, grifo, etc.).

- 1.a. Se colocarán testigos para saber si la grieta es progresiva o bien está estabilizada.
- 2.a. Si la grieta esta estabilizada, se rellenará de un mortero especial ligeramente expansivo.
- 3.a. Si la grieta está suficientemente abierta se colocará el mortero con rípios del mismo tipo de piedra.
- 1.b. Se comprobará inicialmente que la grieta está estabilizada.
- 2.b. Se repicarán y sacarán las piedras rotas dejando enjarjes entre los dos lados del muro.
- 3.b. Se restablecerá la continuidad del muro, llenando los enjarjes (2.b.) con fábrica de ladrillo tomada con mortero M-40/a o M-40/b, llenando las juntas entre fábrica y piedra con un mortero especial ligeramente expansivo.

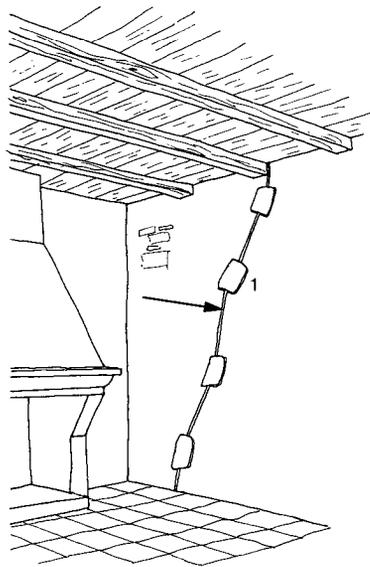
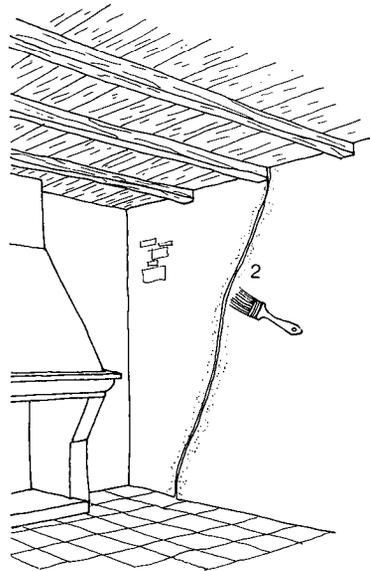
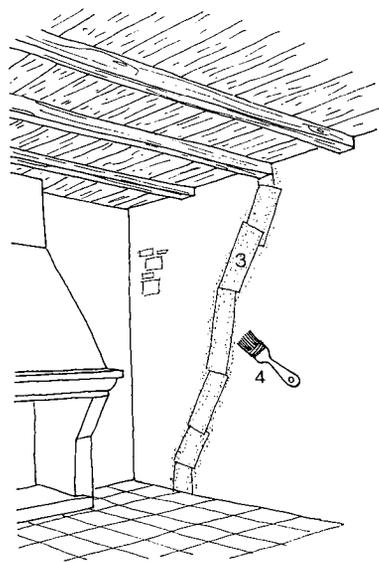
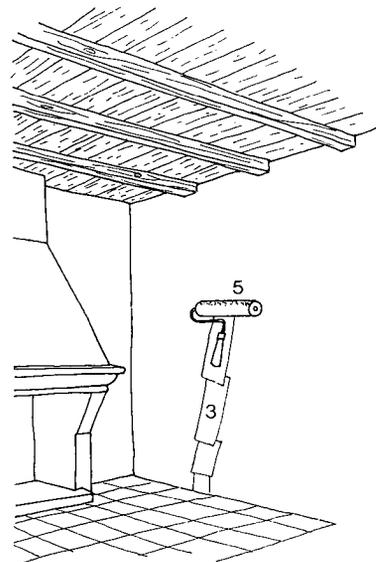
## Reparación de grietas estabilizadas en paredes interiores

1. Se colocarán testigos para saber si la grieta es progresiva o bien está estabilizada.
2. Si la grieta está estabilizada se impregnarán los bordes de la misma con una resina acrílica.
3. Se colocará una tira de fieltro no tejido de poliéster o una gasa cubriendo la grieta.
4. Se aplicará una segunda capa de resina.
5. Finalmente se pintará con una pintura elástica.

La solución es suficientemente flexible para absorber algunas décimas de milímetro sin que vuelva a salir la grieta.

Si la grieta está bastante abierta se puede restablecer la continuidad cosiendo la pared según el método (b) de la ficha EV-2.

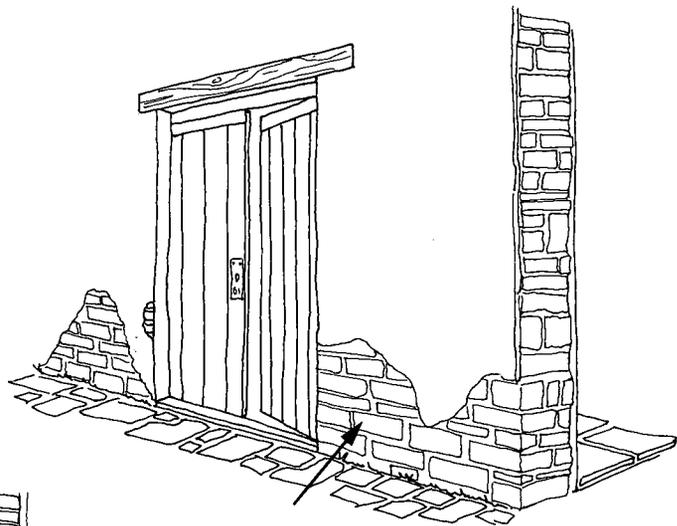
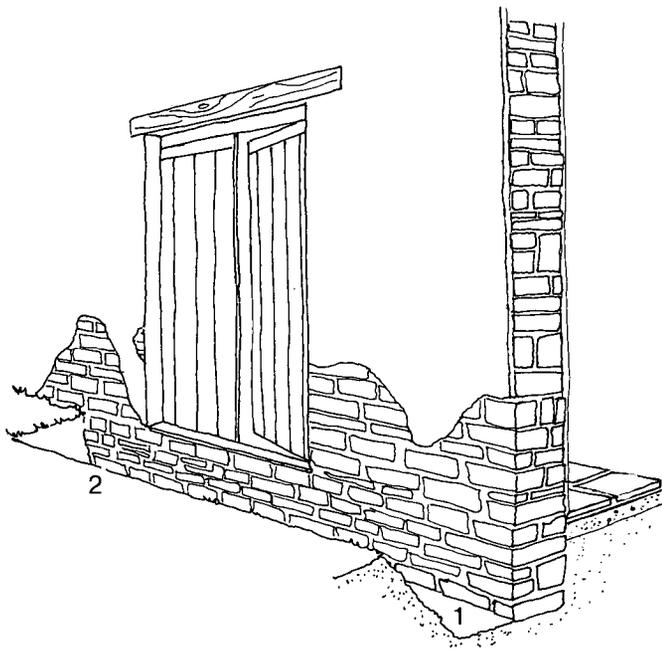
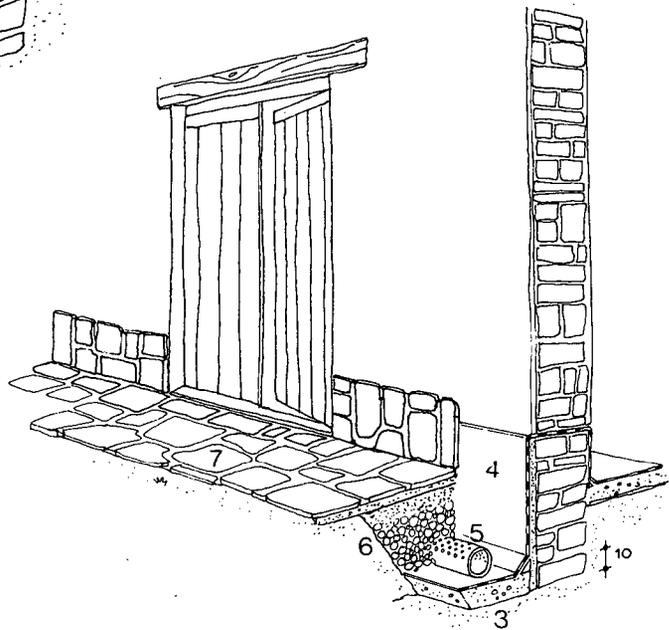
## Reparación de humedades por capilaridad mediante drenaje del terreno perimetral

Es recomendable hacer arquetas de registro.

Debe compactarse la zona rellena a fin de evitar movimientos en el pavimento perimetral.

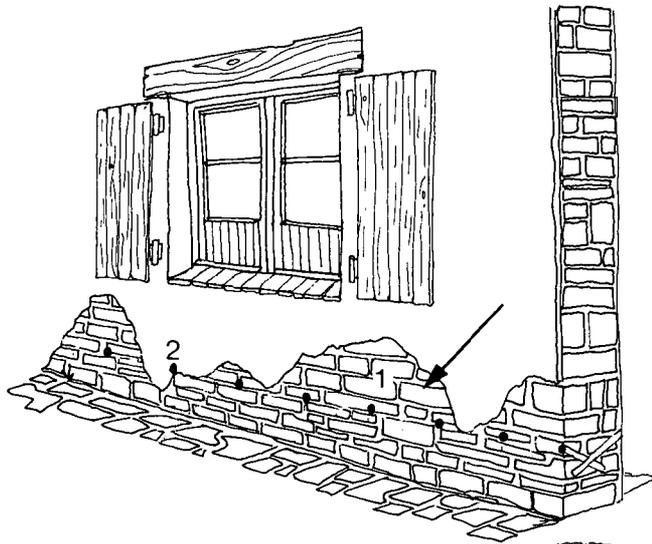
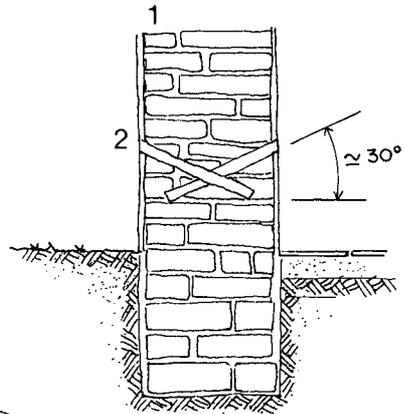
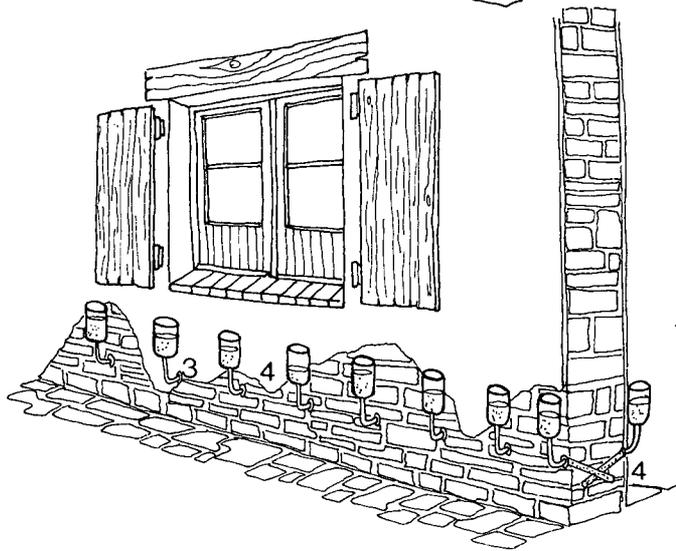
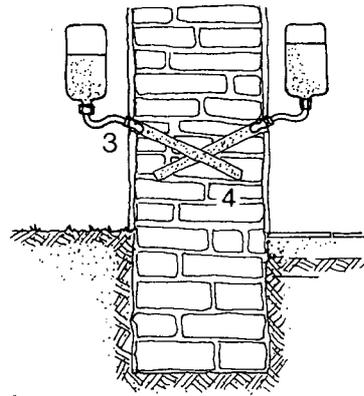
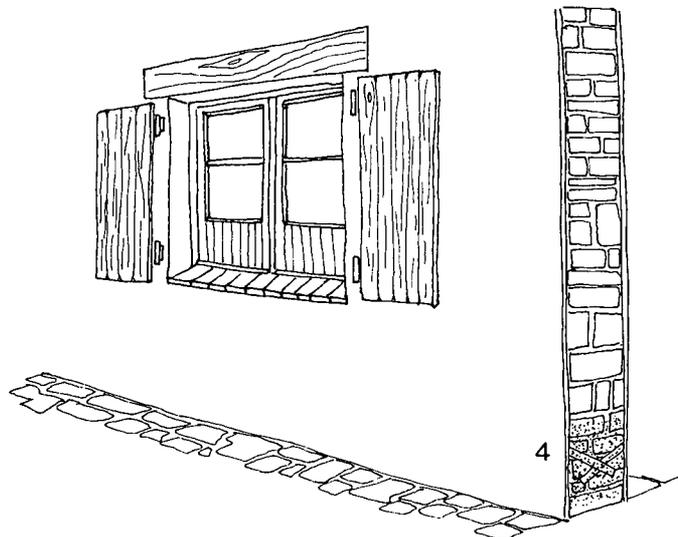
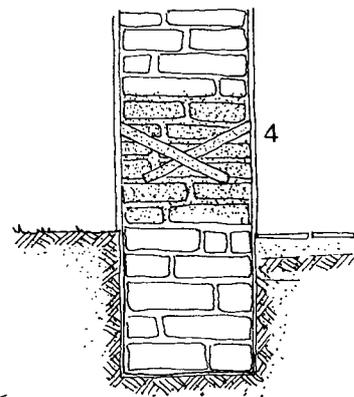
## Reparación de humedades por capilaridad mediante inyección de productos químicos hidrófugos

1. Se rejuntarán, si procede, todos los orificios y grietas, según las recomendaciones de las fichas EV-1 o EV-2 (en paredes de mampostería se hará por ambas partes) para que la pared presente una estructura compacta.

3. Se colocarán las boquillas de inyección en los orificios.
4. Se inyectará el producto con hidrofugantes hasta saturar el grosor del muro.

— Pared de 70 cm de grosor 5,5-6,6 l/ml.

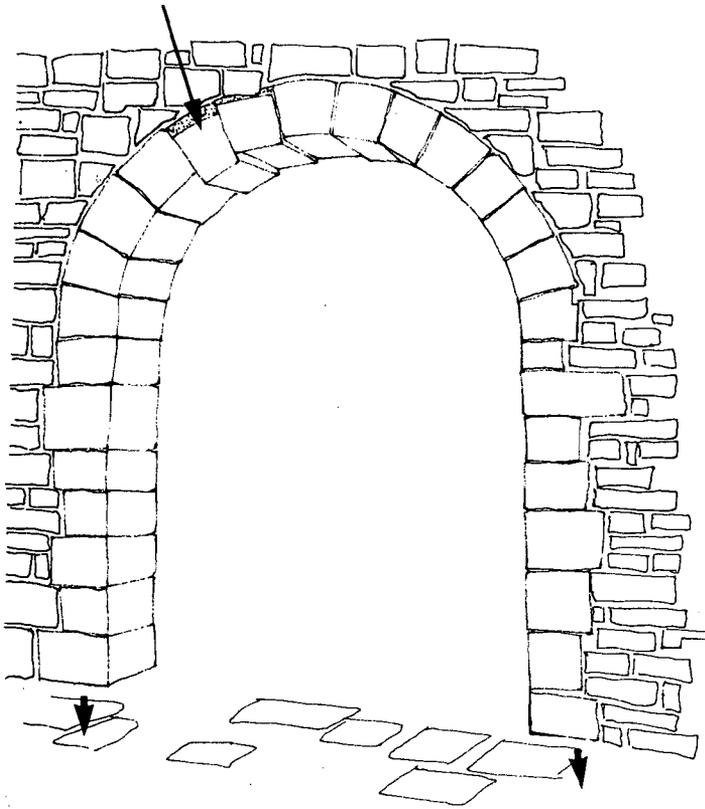
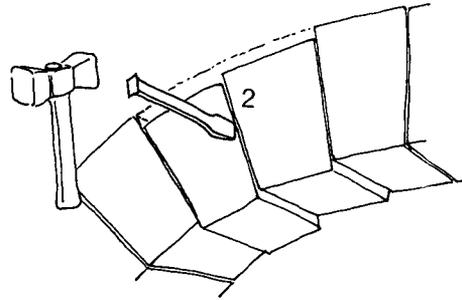
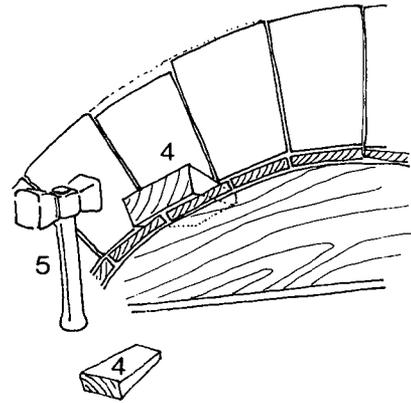
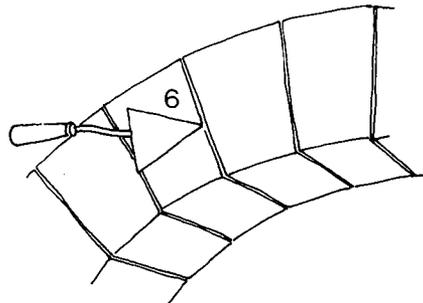
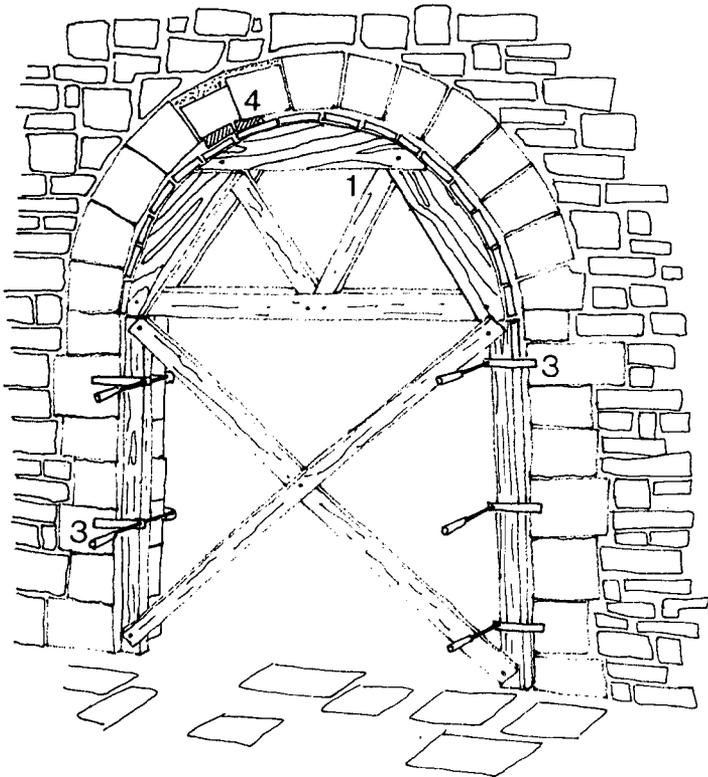
## Restitución de una dovela caída a su lugar de origen

1. Se construirá una cimbra que se adapte al arco existente.
2. Se limpiará, picando o con sierra de disco, la junta entre la dovela caída y las dovelas colindantes, así como el espacio vacío que habrá dejado la dovela al descender.
3. Se fijará la cimbra contra el arco de forma rígida, para que no se mueva.
4. Se colocarán cuñas entre la cimbra y la dovela caída.
5. Se irán introduciendo lentamente las cuñas con el fin de que la dovela vaya subiendo hasta ocupar su lugar original.
6. Finalmente se inyectará mortero en la junta.

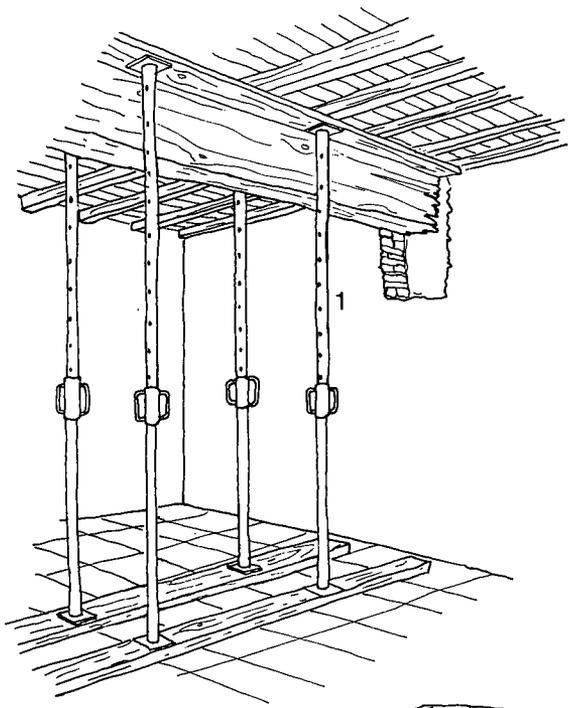
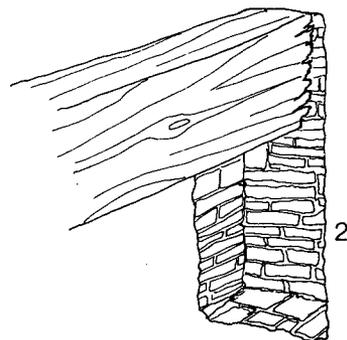
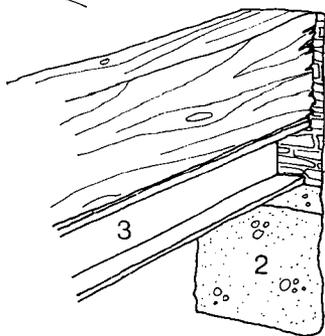
## Refuerzo de una viga de madera con perfiles de acero laminado (I)

1. Se apeará el tramo del techo que apoya sobre la viga.
2. Se practicará un agujero en la pared, construyendo un dado de apoyo de hormigón para repartir las cargas de la viga de refuerzo.
3. Se colocará un perfil de refuerzo (previa protección de su cabeza con pinturas antioxidantes) debajo de la viga dañada.
4. Se rellenará el espacio entre la viga y el perfil de refuerzo con mortero o bien, con cuñas para hacerlo entrar en carga.

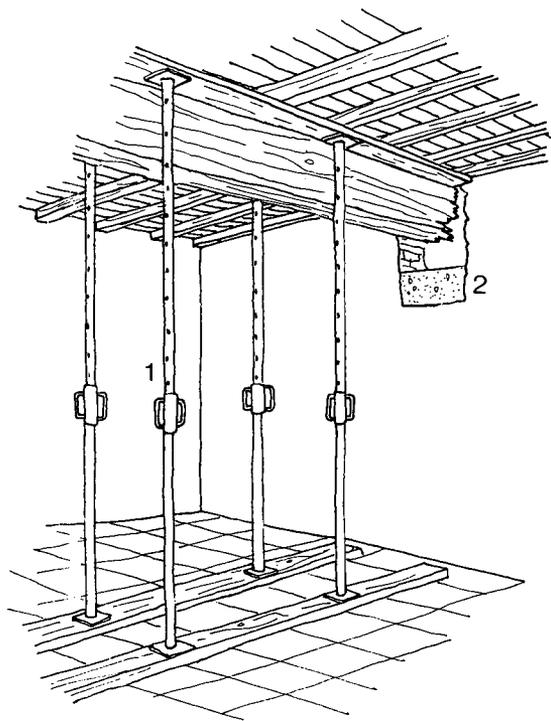
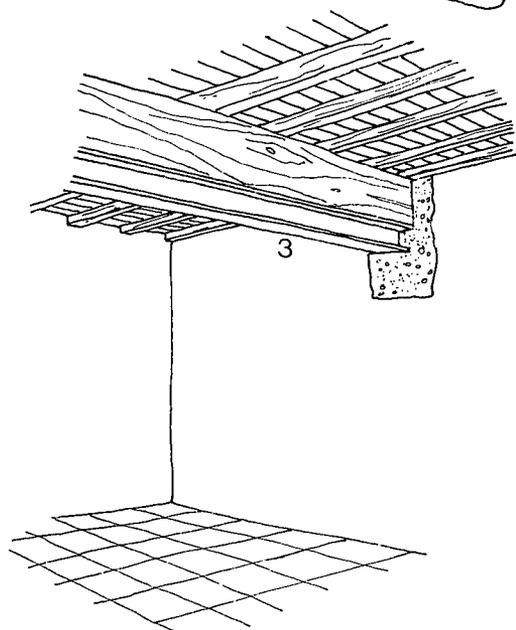
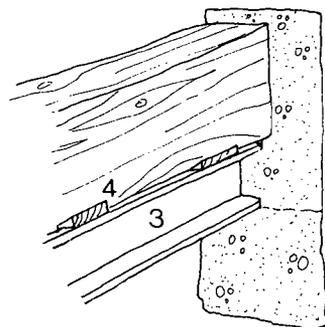
## Refuerzo de una viga de madera con perfiles de acero laminado (II)

1. Se harán dos agujeros en la pared de los lados del apoyo de la viga afectada y se construirán dos dados de hormigón para repartir las cargas de las vigas de refuerzo.
2. Se colocarán dos perfiles laminados en forma de U cogidos a ambos lados de la viga afectada (previa protección de sus cabezas con pinturas antioxidantes).
3. Se colocarán tornillos pasantes entre las dos nuevas vigas de refuerzo y la madera existente para que actúen a la vez.
4. Se rellenarán de nuevo los agujeros hechos para apoyar las vigas de refuerzo.
5. Se llenará con cuñas el espacio entre las nuevas vigas y el techo para hacer entrar en carga el forjado.

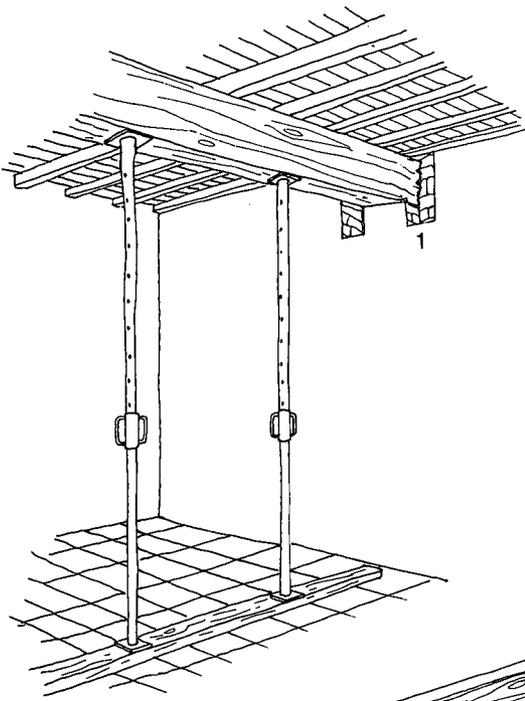
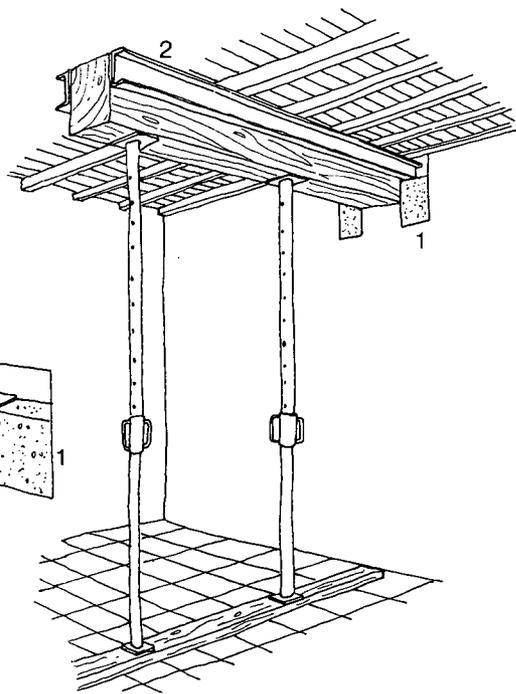
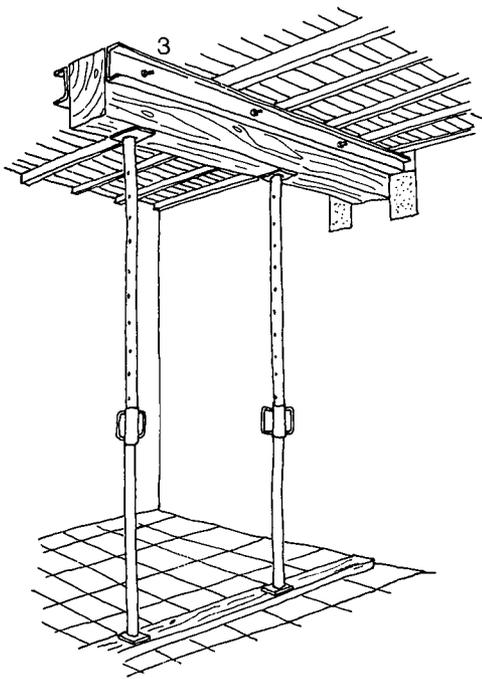
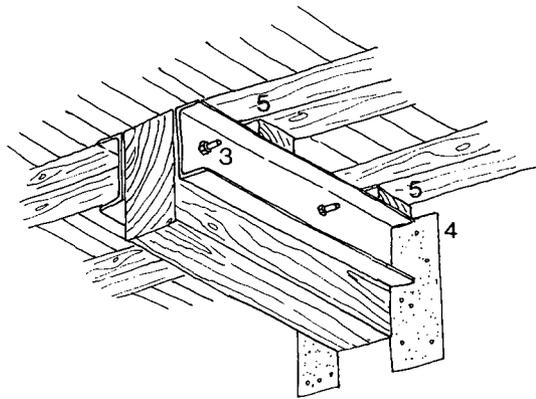
## Refuerzo de un envigado de madera, por acortamiento de la luz de las vigas

1. Se definirán en la crugia cuales son las paredes portantes de la crugia.
2. Se calculará si los muros testeros de la crugia pueden aguantar el apoyo de la viga de refuerzo.
3. Se agujerearán los testeros construyendo un dado de hormigón para apoyar el perfil de refuerzo.
4. Se colocará el perfil por debajo del techo, perpendicularmente a éste y en el centro de la luz.
5. Deberá pintarse con pintura antioxidante el perfil que se empotre en la pared.
6. Se colocarán cuñas entre el perfil y las vigas viejas haciéndolas entrar en carga.

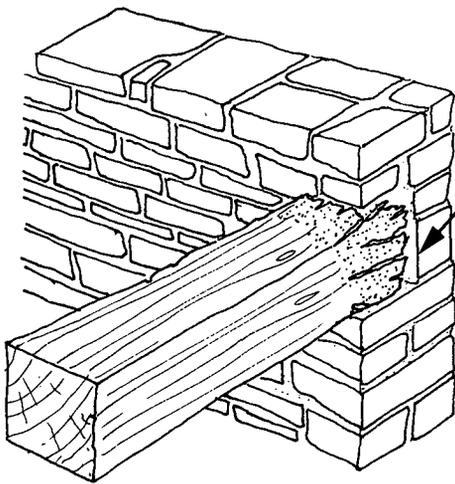
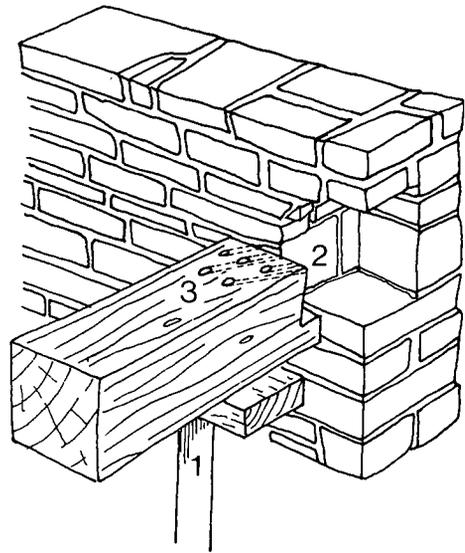
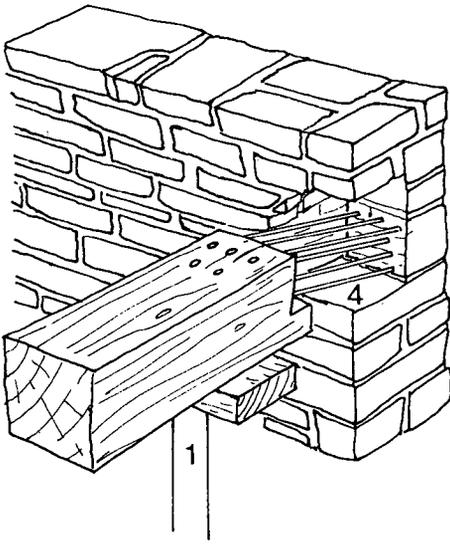
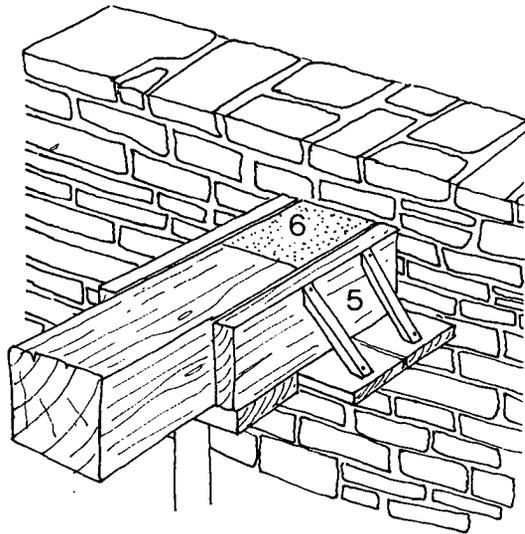
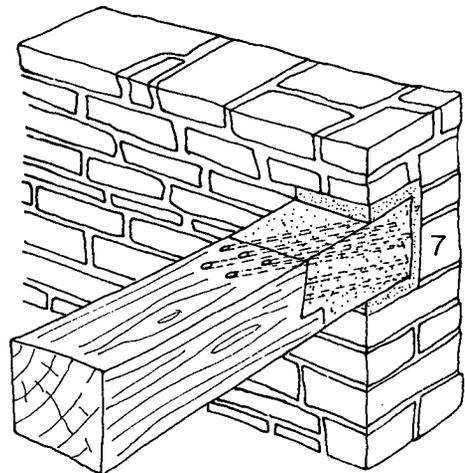
## Refuerzo del apoyo de una viga de madera (II)

Las diferentes alturas existentes entre el plano inferior del envigado y la nueva jácena se suplementarán mediante cuñas. Este sistema es aplicable cuando sólo están deterioradas las cabezas de las vigas.

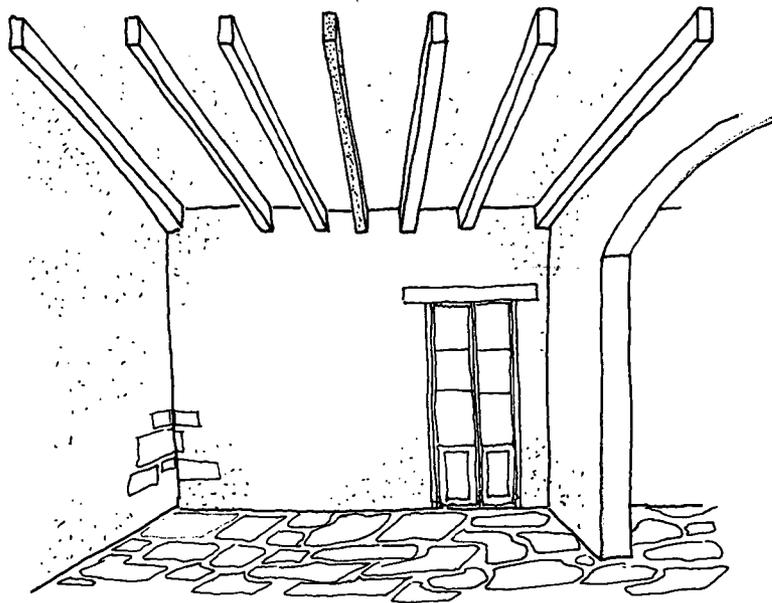
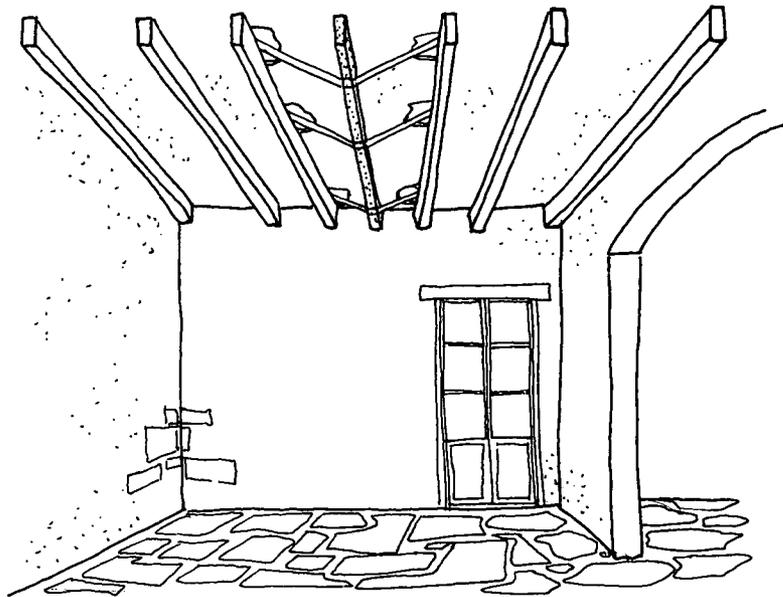
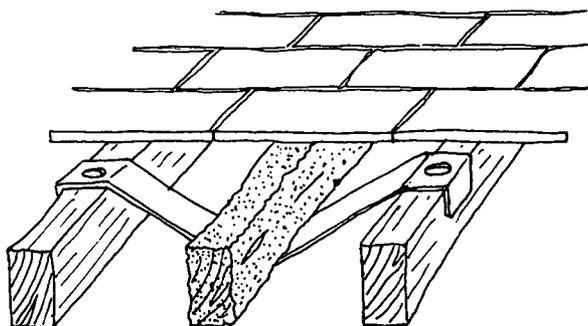
Los tornillos deberán tener un paso de rosca amplio y ser lo suficientemente largos para dañar lo menos posible las fibras de la madera.

Es evidente que esta solución introduce un momento torsor sobre las vigas laterales, pero dada la distancia a que habitualmente se encuentran las vigas (50 cm), puede despreciarse.

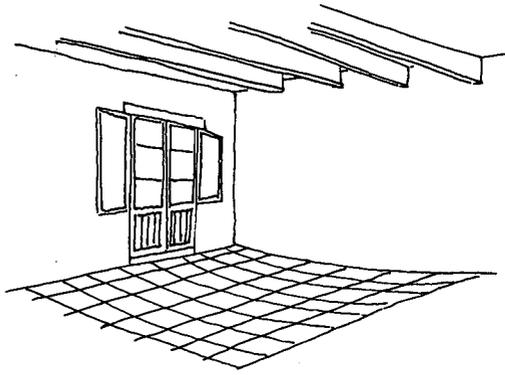
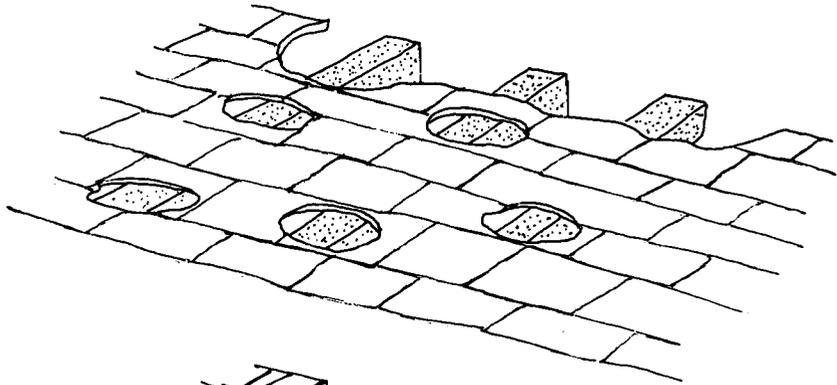
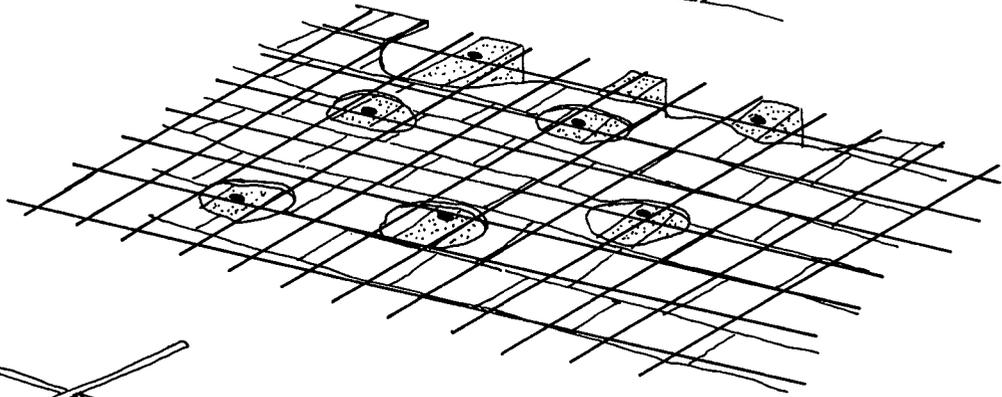
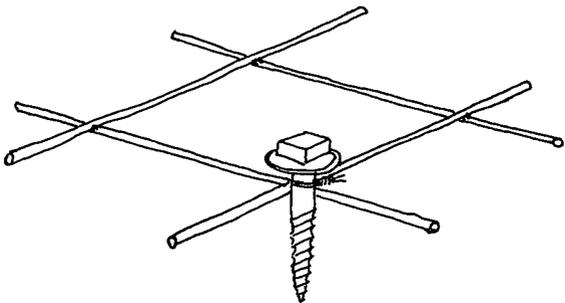
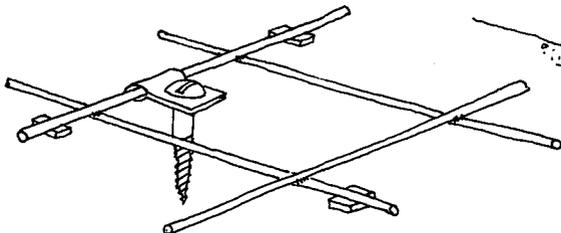
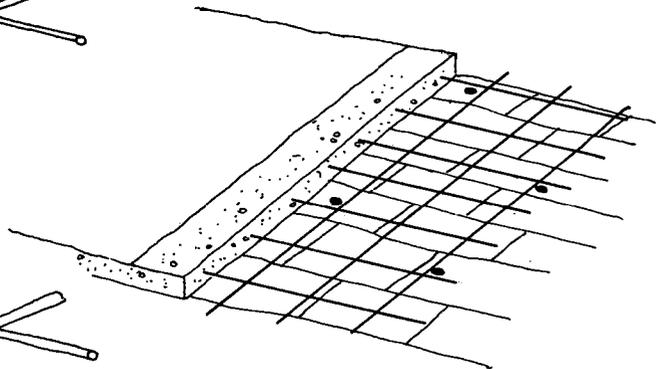
## Refuerzo de un envigado de madera aumentándole el canto con una chapa de hormigón

1. Deberá verificarse el buen estado de las vigas cuidando especialmente las cabezas y sus apoyos.
2. Se levantará todo tipo de pavimento existente a efectos de aligerar al máximo el peso que el envigado soporta dejando sólo la solera y destapando por puntos la parte superior de la viga de madera.

3. Se calculará si la sección de las vigas puede soportar el peso de una capa de compresión de 4 cm armada con una malla electrosoldada.
4. Se atornillará una malla electrosoldada de 15x15 cm y redondos  $\varnothing$  6 mm o de cuantía similar en la parte superior de las vigas de madera. Deberá calzarse la malla como mínimo 1,5 cm para que el hormigón penetre debajo correctamente.

La finalidad de la operación es hacer que el canto del forjado aumente, construyendo simplemente un forjado mixto, en el cual la madera trabaje en la zona de tracciones y el hormigón en la zona de compresiones, de aquí la importancia del atornillado de la malla a las vigas de madera que hacen la función de conectores. Es evidente que cuantos más conectores haya mejor es el comportamiento de todo el forjado.

La solera actúa como encofrado perdido.

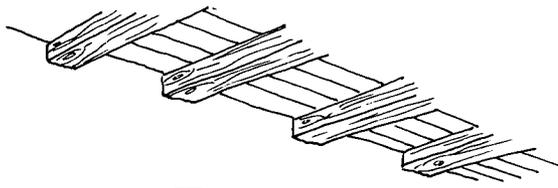
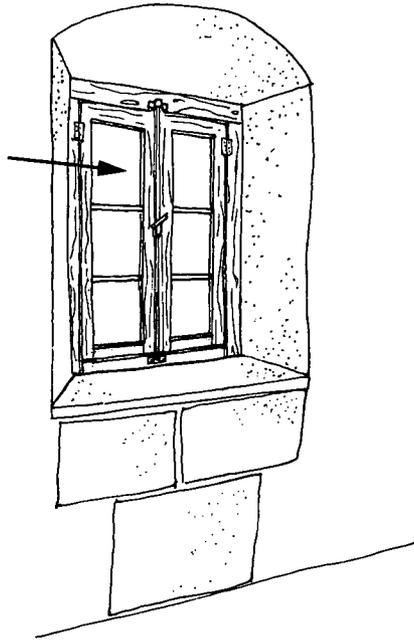
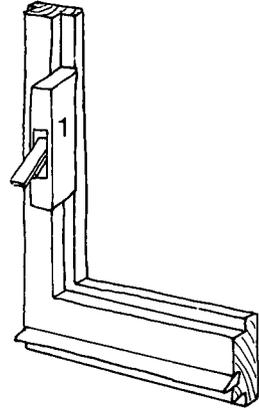
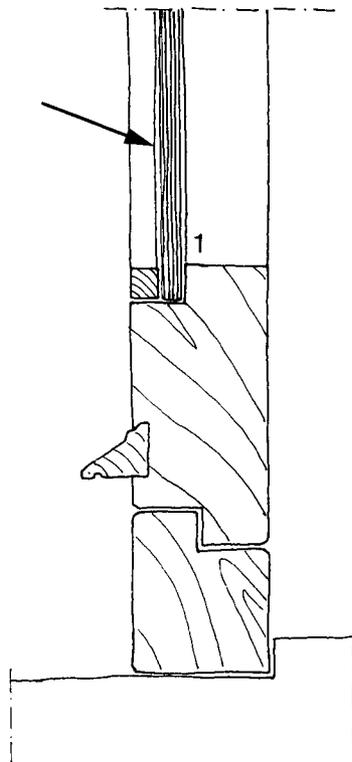
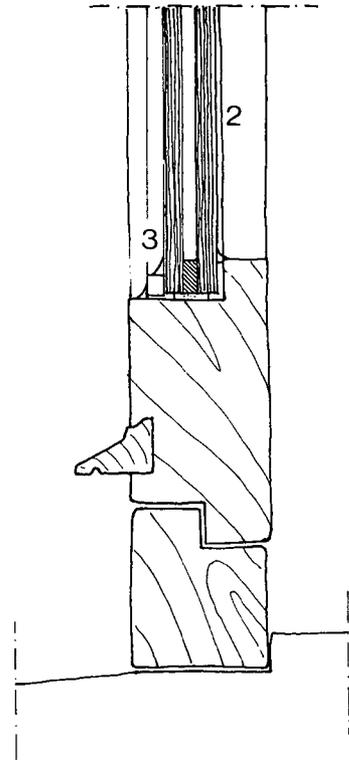
## Mejora del aislamiento térmico de las ventanas (I)

1. Se medirá la profundidad del galce, para saber si entra el nuevo cristal. En caso contrario deberá ampliarse el galce o suplementarlo.
2. Se cambiará el cristal (normalmente 3 mm) por otro de 8/10 mm. Es ideal colocar un doble cristal con cámara estanca o rellena de un gas inerte.
3. Se rellenarán cuidadosamente todas las juntas.

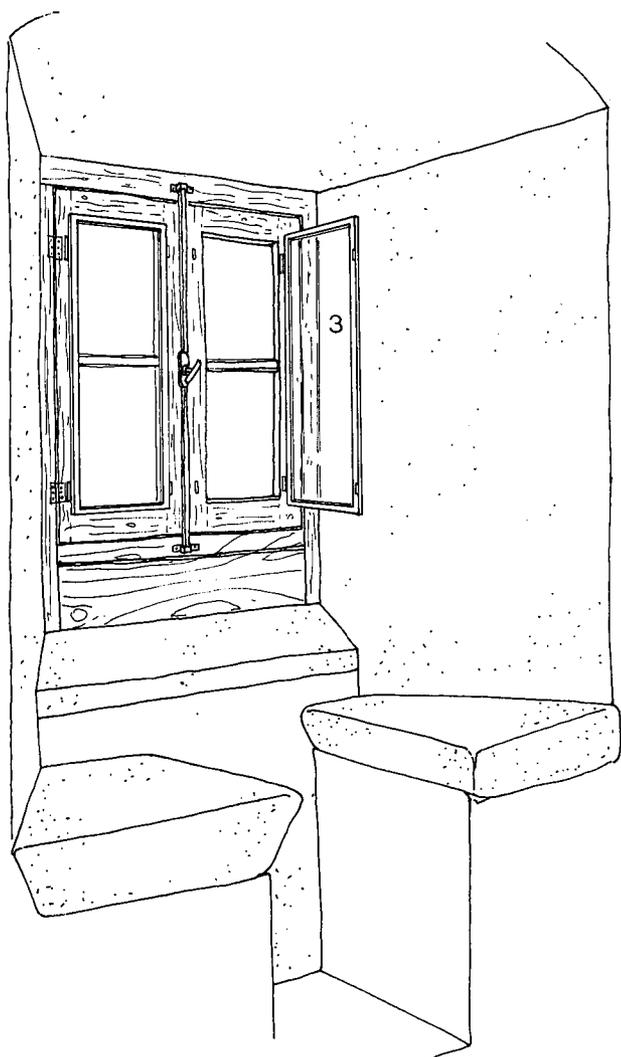
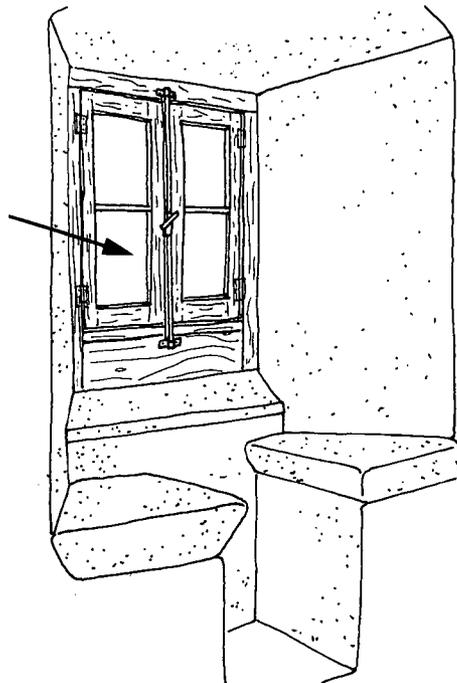
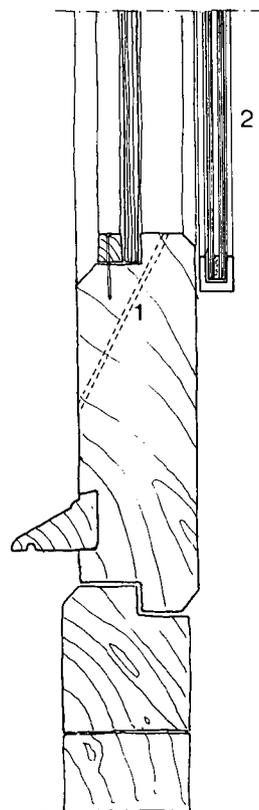
## Mejora del aislamiento térmico de las ventanas (II)

1. Se taladrará la parte baja de la ventana, en el espacio que queda entre la hoja vieja y la nueva para evacuar al exterior las aguas de condensación.
2. Se colocará sobre la madera de la hoja de la ventana existente, un marco practicable de pequeña sección con un cristal de 6 mm
3. Es fundamental que este marco sea practicable para poder limpiar los cristales y ventilar las condensaciones que se produzcan.

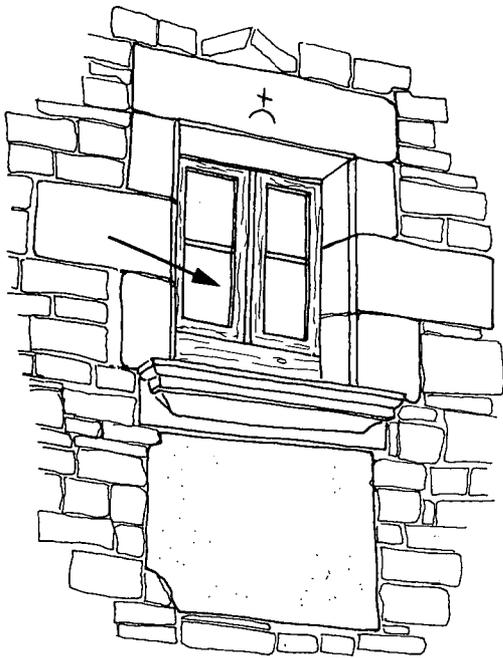
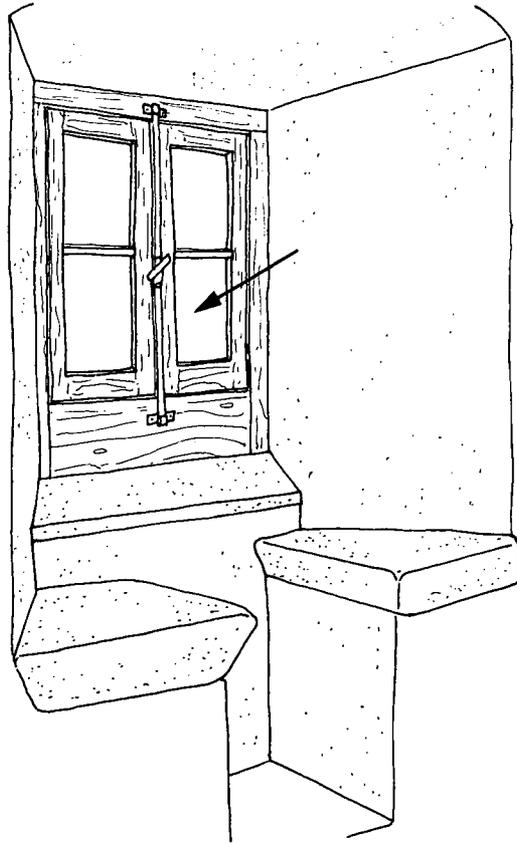
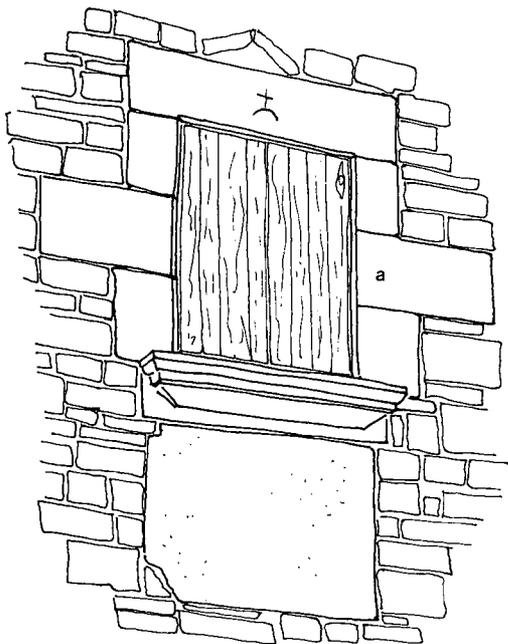
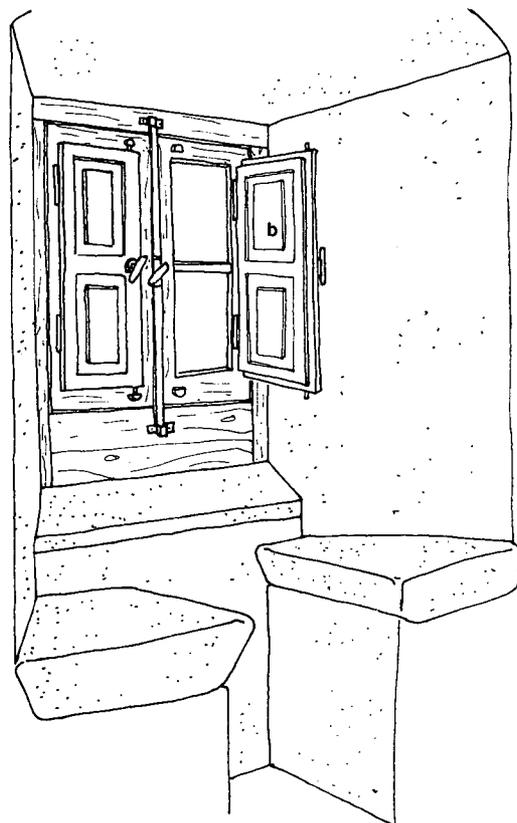
## Mejora del aislamiento térmico de las ventanas (III)

- a) Se colocarán contraventanas exteriores, fijadas directamente al muro, contruídas con madera formando un panel "Sandwix" con aislamiento incorporado, creando una cámara de aire entre la ventana y el exterior.
- b) Se colocarán contraventanas interiores fijadas al marco de la ventana existente, construídas con madera o formando también un panel "Sandwix" con aislamiento incorporado.
