Soluciones constructivas para la  
**Rehabilitación de viviendas  
de alta montaña**

# Soluciones constructivas para la rehabilitación de viviendas de alta montaña

INSTITUT DE TECNOLOGIA DE LA CONSTRUCCIÓ DE CATALUNYA

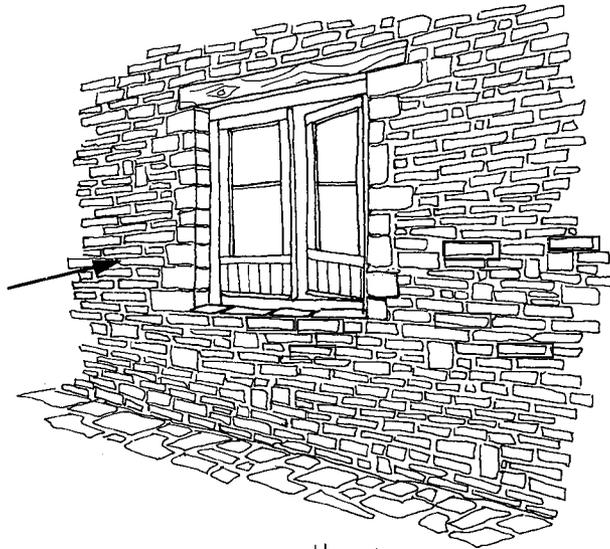
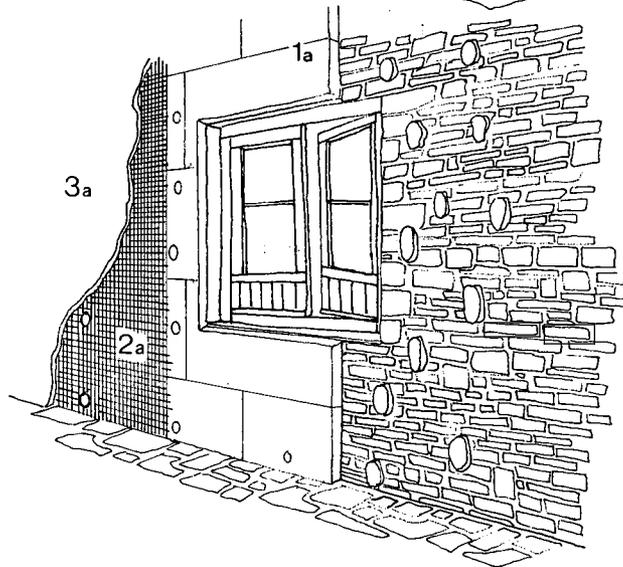
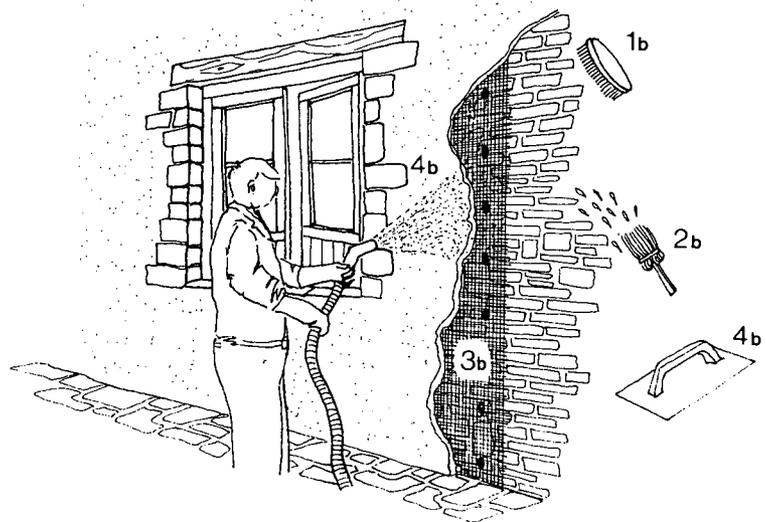
## Aislamiento térmico de paredes por la cara exterior

Todos estos tratamientos pueden terminarse con pintura.

Es aconsejable calcular previamente la K de la pared.

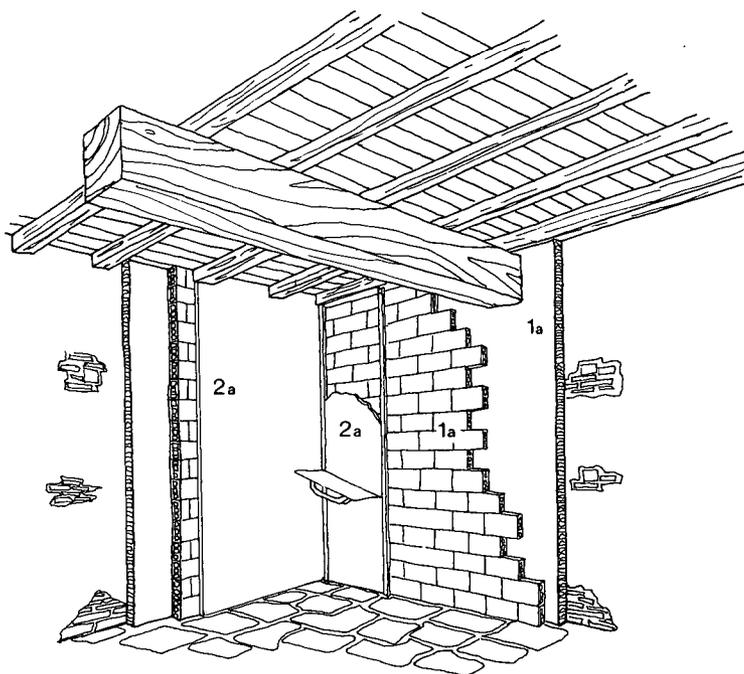
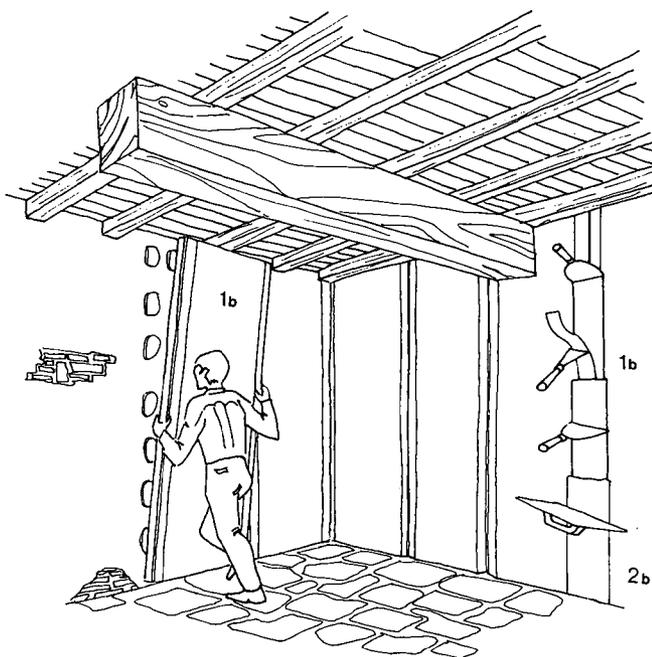
## Aislamiento térmico de paredes por la cara interior

Es aconsejable calcular previamente la K del muro.

Deberán cuidarse especialmente aquellos puntos donde puedan producirse puentes térmicos, a fin de que no aparezcan humedades de condensación y por tanto, mohos.

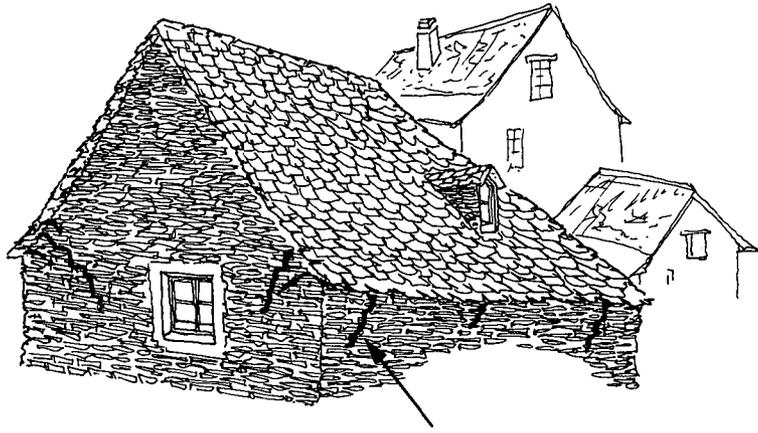
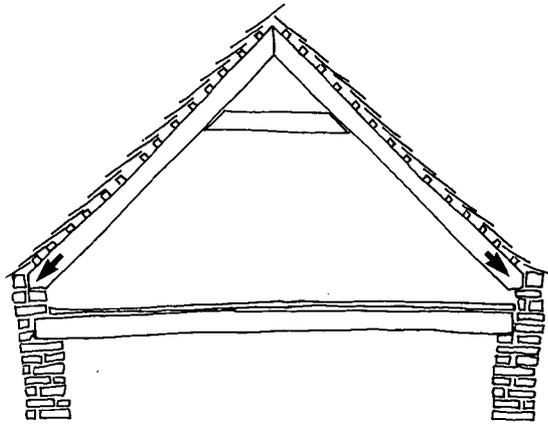
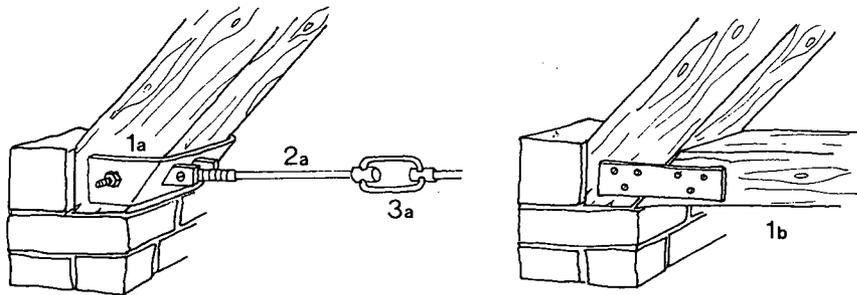
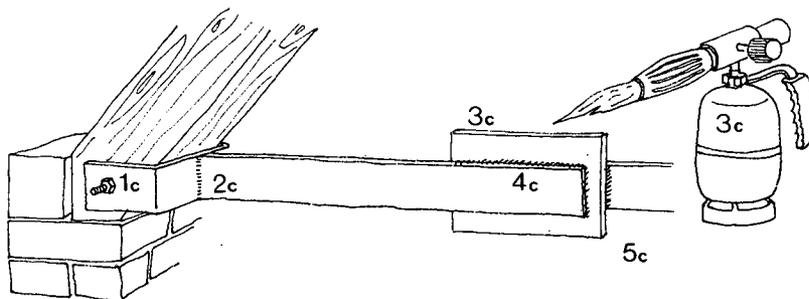
## Colocación de tensores en cerchas de madera

#### c) Colocación de un tirante con pletinas de hierro.

1. Se colocarán pletinas de hierro por ambas caras, y se fijarán, con tornillos pasantes, a la base de la cercha.
2. Se soldarán pasamanos de hierro macizo a estas pletinas.
3. Se colocará una pletina en el centro de la armadura y se calentará para que se dilate.
4. Se soldarán los pasamanos a la pletina central caliente.
5. Se enfriará la pletina que, al contraerse, tensará la base de la cercha.

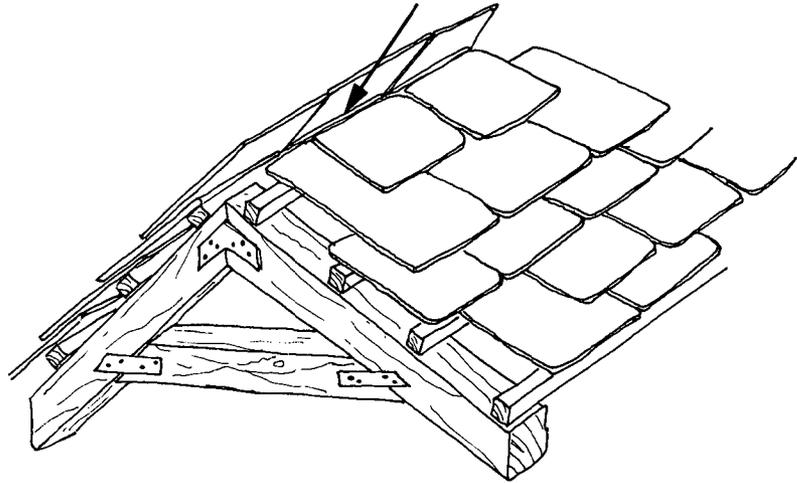
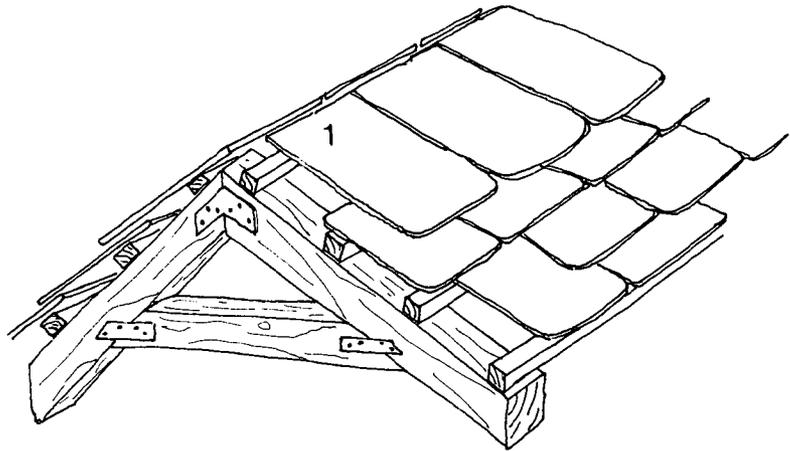
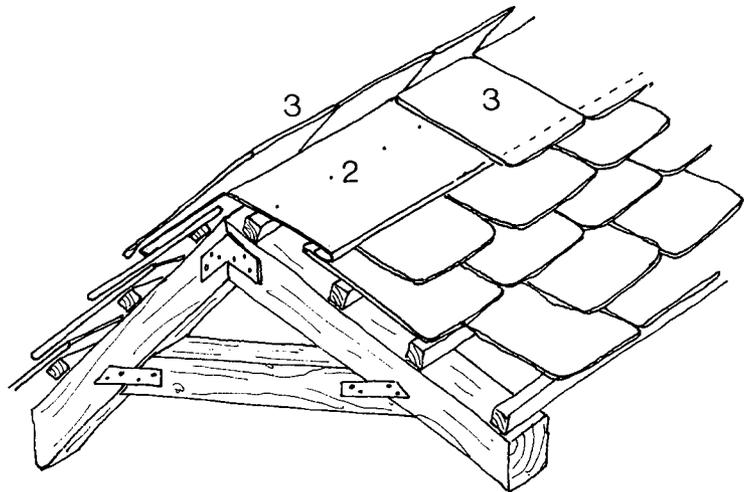
## Aumento de la estanqueidad de la cumbre en cubiertas de pizarra

Si el asfalto formal no es fundamental, se puede dejar el remate de zinc visto al exterior.

Es frecuente encontrar cumbres acabadas con teja árabe en cubiertas de pizarra. En este caso es fácil renovar las tejas rotas y recuperar la estanqueidad.

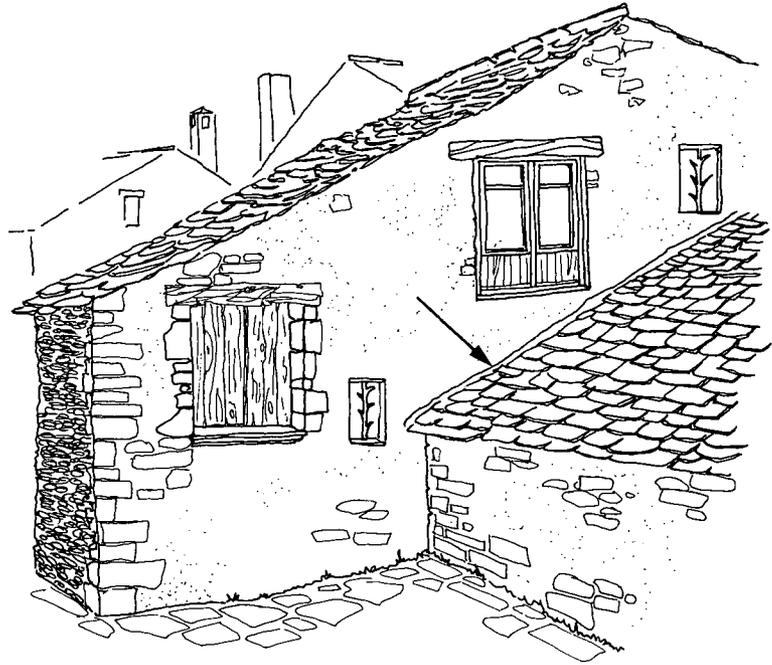
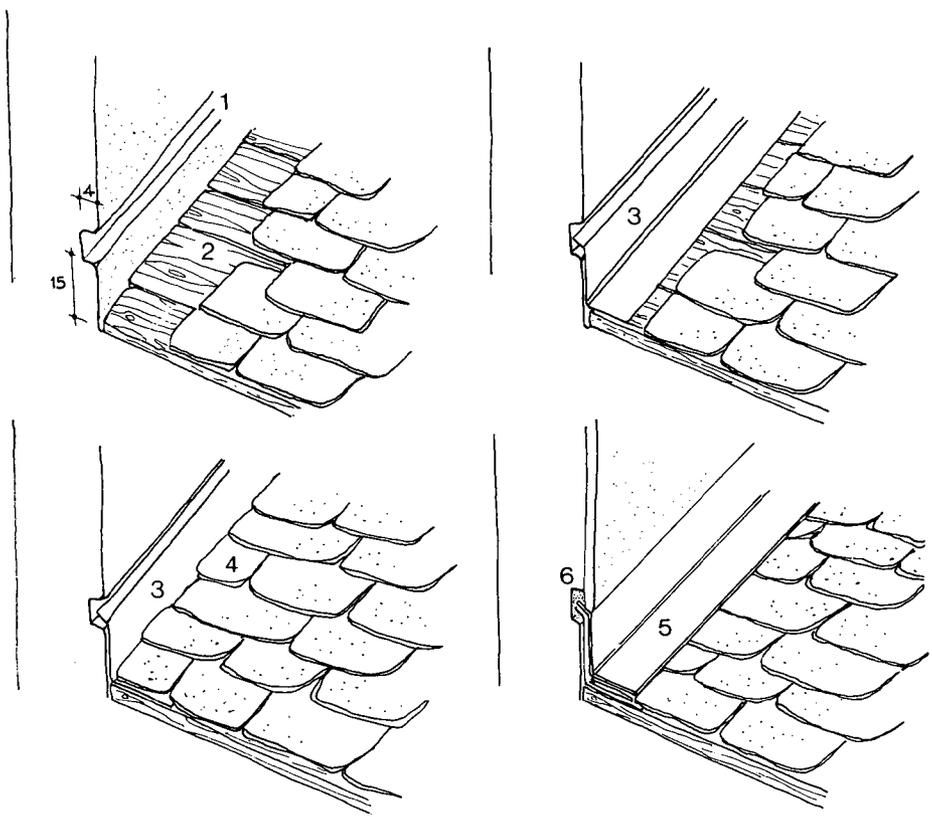
## Reparación del encuentro de una pared con una cubierta de pendiente paralela a la pared (I)

Es un caso muy frecuente en casas entre medianeras (núcleos urbanos).

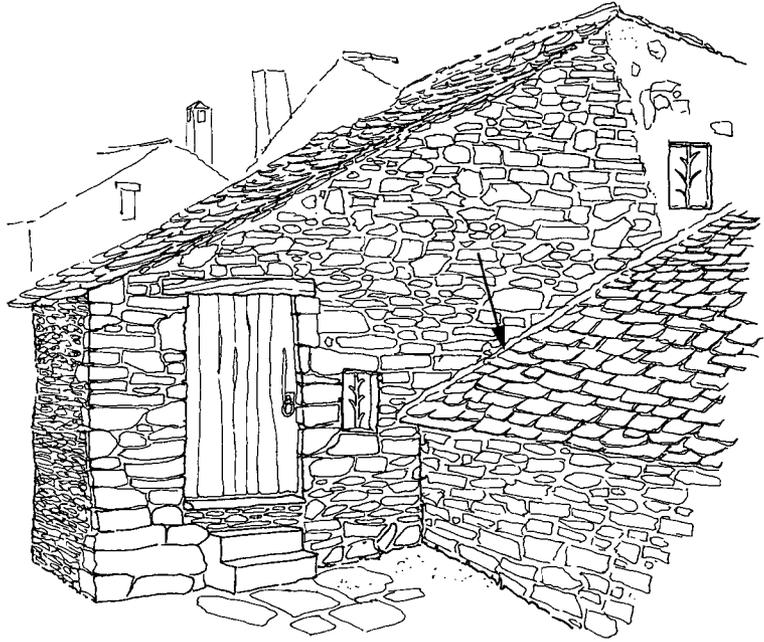
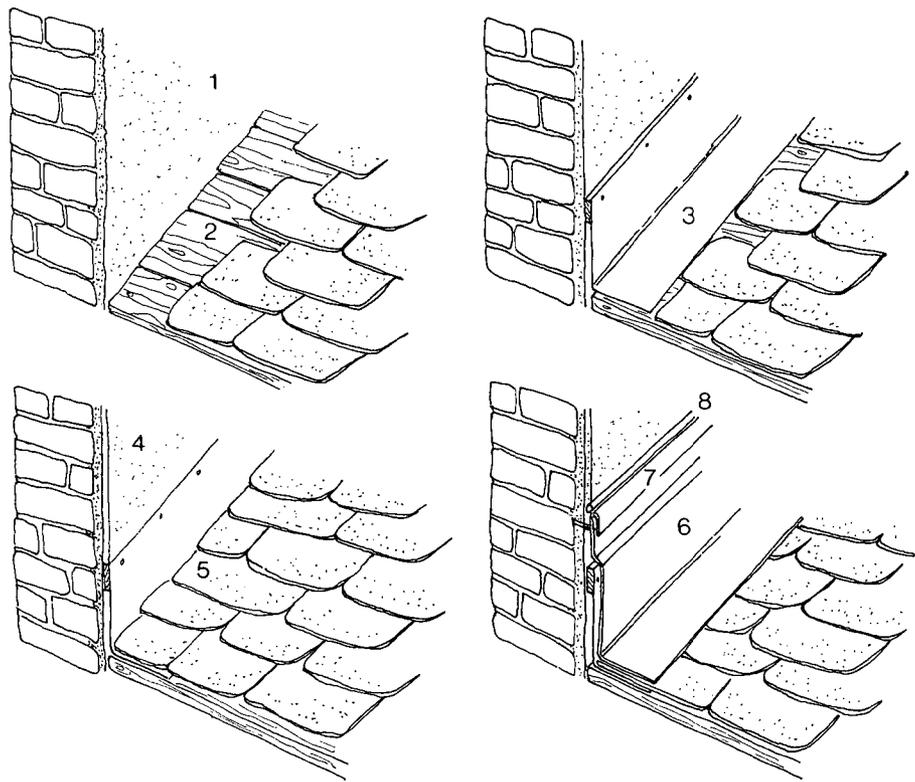
## Reparación del encuentro de una pared con una cubierta de pendiente paralela a la pared (II)

Es un caso muy frecuente en casas entre medianeras (núcleos urbanos).

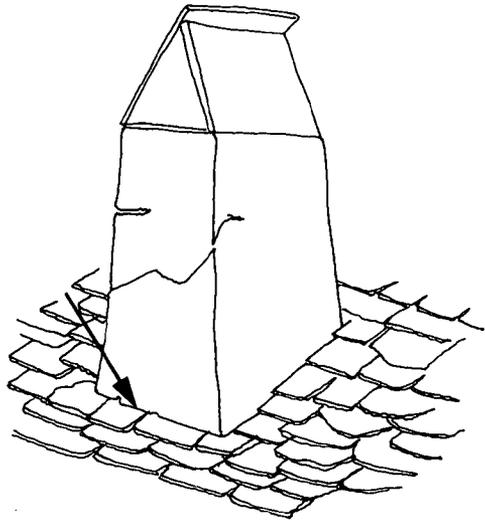
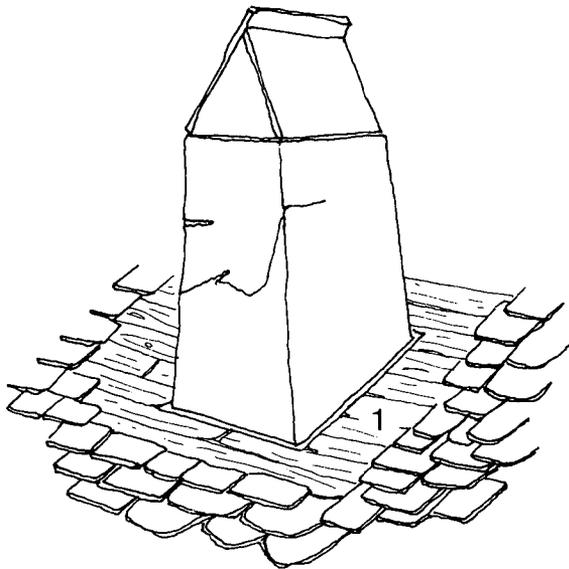
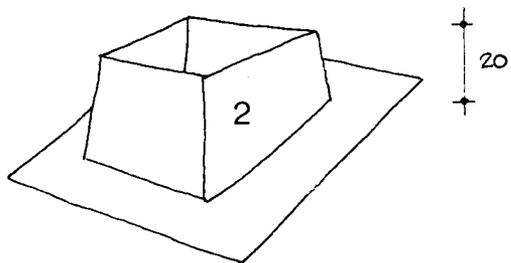
## Refuerzo de la estanqueidad en el punto donde la chimenea atraviesa la cubierta

Humedades en el techo en el punto donde la chimenea atraviesa la cubierta.

Motivos: Filtraciones de agua por la junta que queda entre la chimenea y la cubierta.

1. Se levantarán las losas de pizarra alrededor de la chimenea dejando el tablero de soporte a la vista.
2. Se colocará un collar de zinc según se indica en el dibujo en todo el perímetro de la chimenea, fijándolo a la misma y al tablero.
3. Se volverán a clavar las losas de pizarra de manera que se solapen por lo menos 15 cm sobre la chapa, en la parte alta y en la parte baja será la chapa la que solape 15 cm por encima de la pizarra.
4. Se doblará la parte superior de la chapa de manera que proteja la fijación y deje un canalón para recibir el sellado.
5. Se sellará con silicona neutra la junta entre la chimenea y el collar de zinc.

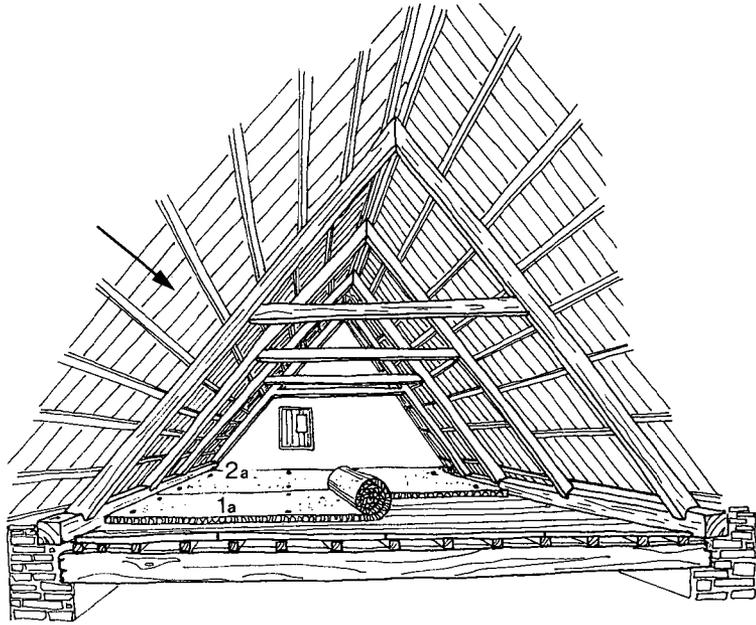
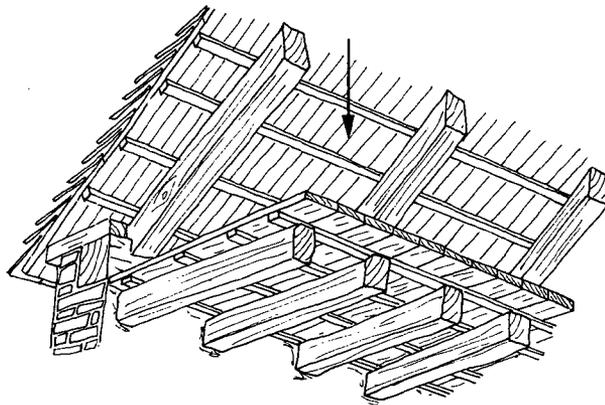
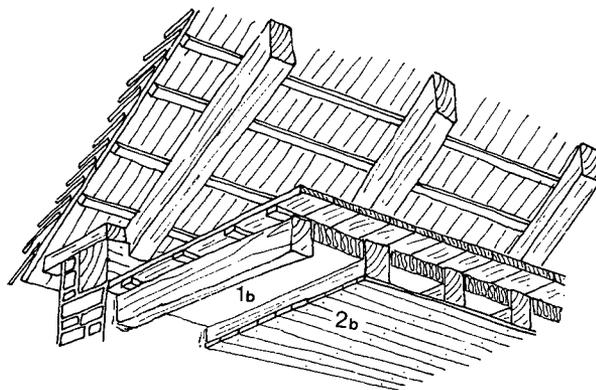
## Aislamiento térmico de la cubierta en buhardillas no habitables

#### b) Aislamiento por debajo del techo.

1. Se colocarán planchas aislantes de 5 cm de espesor mínimo adheridas o clavadas al envigado.
2. Se colocará un cielo raso de madera, de placas de yeso o de cartón yeso.

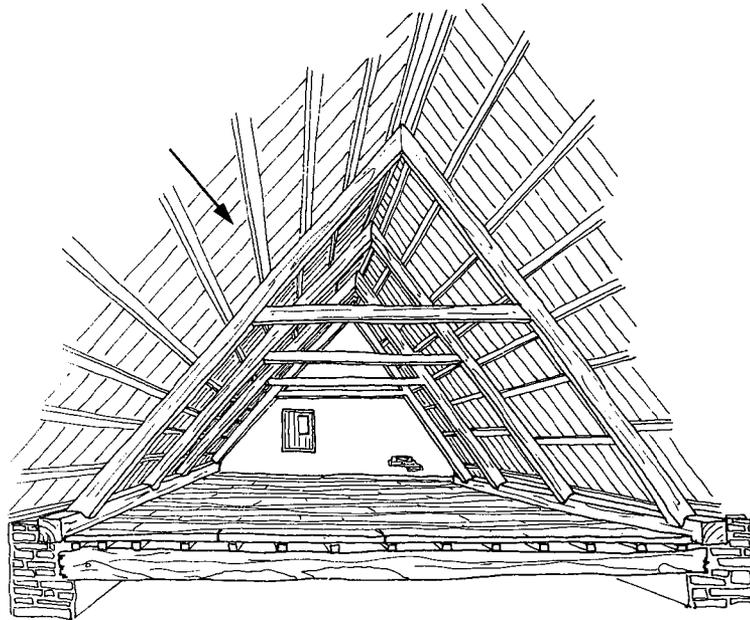
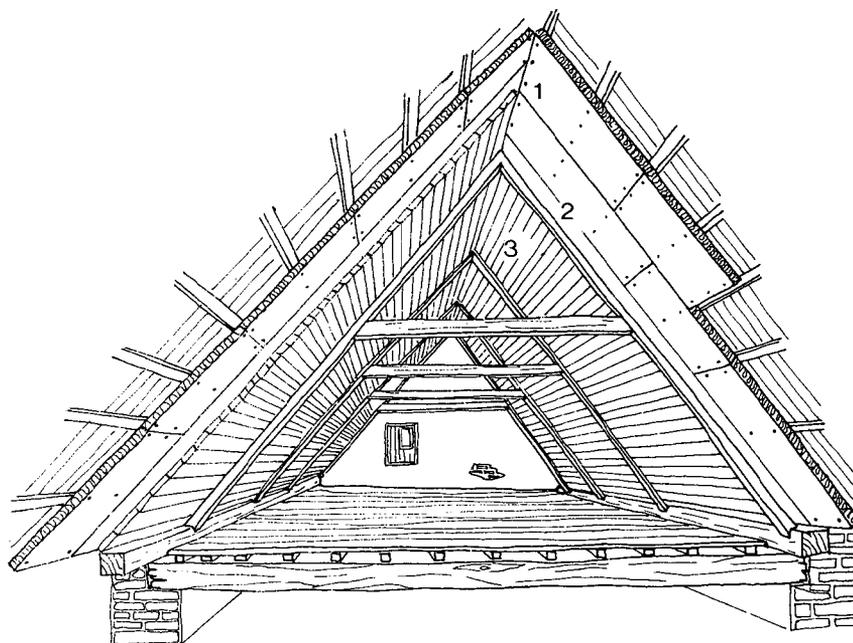
## Aislamiento térmico de la cubierta en buhardillas habitables (cubierta caliente)

En el caso de que la cubierta esté construida sin tablero, se deberá clavar el aislamiento en las llatas que aguantan las losas de pizarra, con el peligro de posibles filtraciones que puedan empapararlo.

Deberá hacerse una comprobación numérica de la capacidad portante de las llatas de la cubierta para saber si aguantan el incremento de peso que representa el aislamiento y el acabado interior.

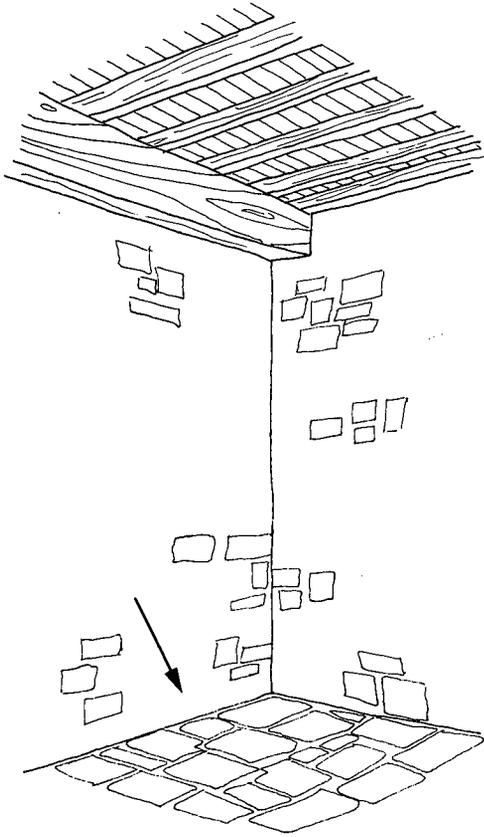
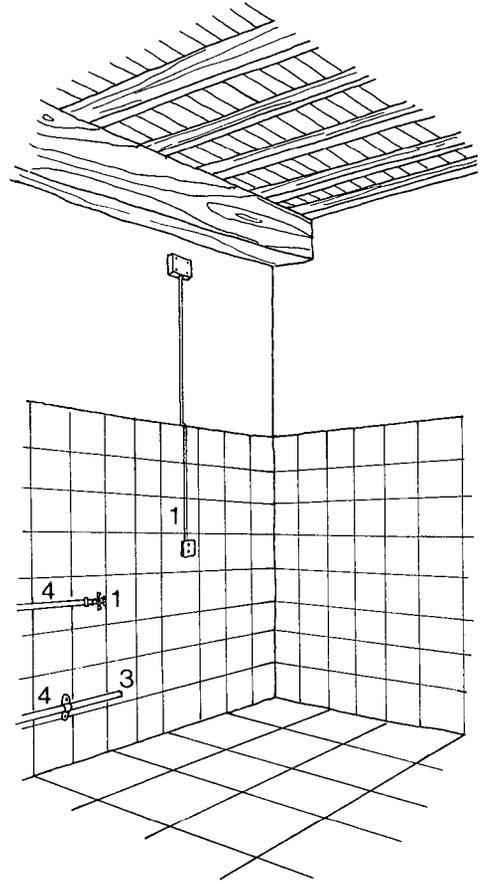
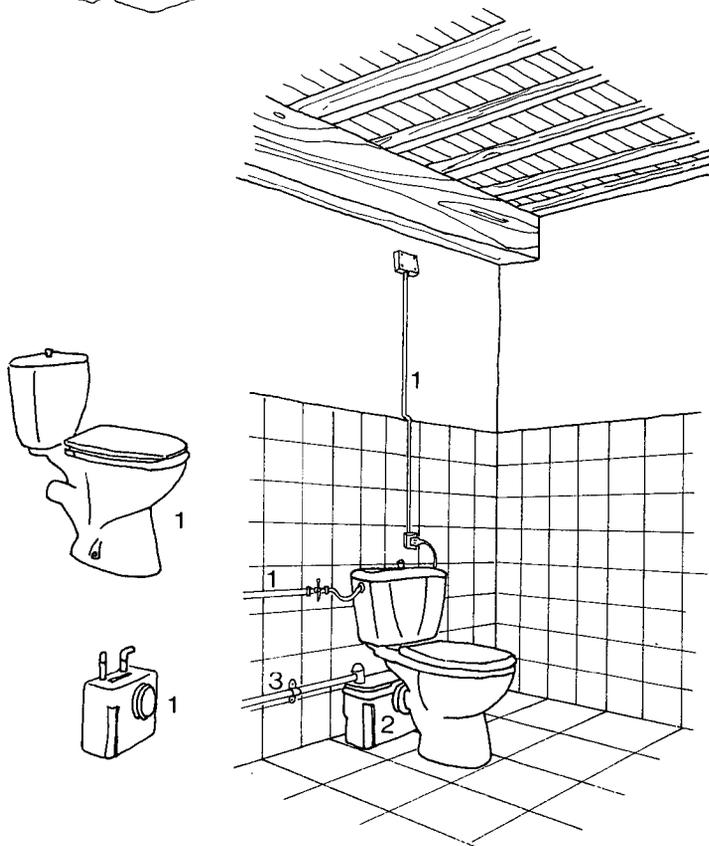
## Instalación de un inodoro sin bajante

Existen aparatos de este tipo que pueden levantar los residuos de 2 a 5 m de altura i que permiten ser instalados en sótanos o por debajo de la red general de desagües.

Hay modelos en estos equipos de bombeo que posibilitan la conexión simultánea de bañera, bidé y lavabo.

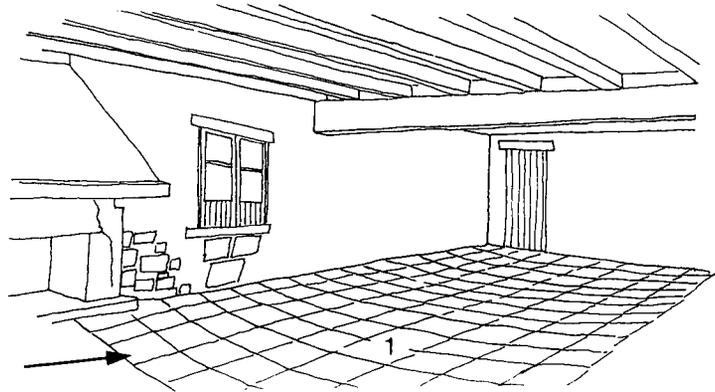
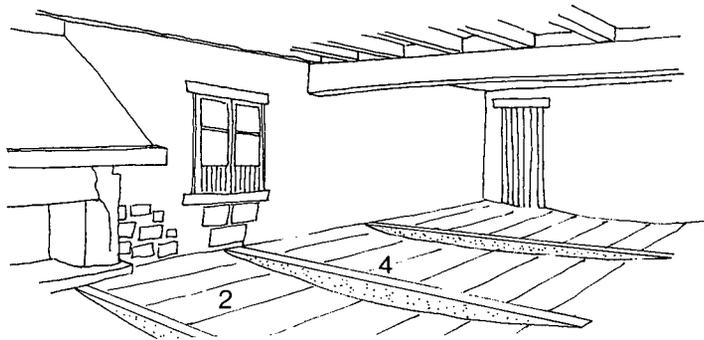
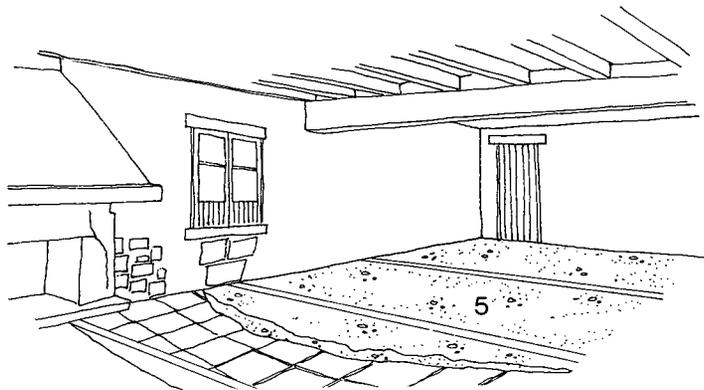
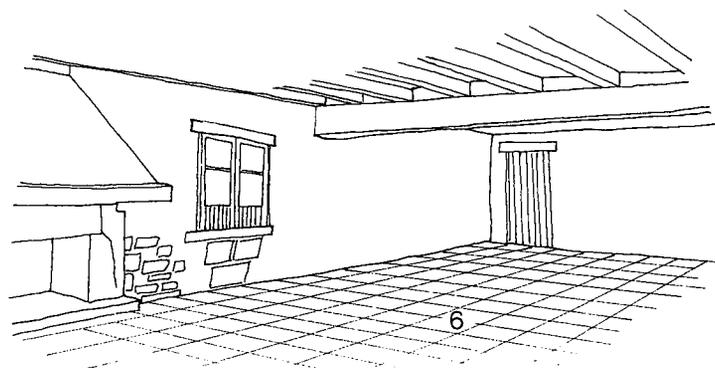
## Nivelado de un pavimento deformado con materiales ligeros

1. Deberá estudiarse el estado estructural del techo para comprobar que no existen patologías; en caso de haberlas, se reparará según los métodos descritos en las fichas correspondientes (EH-2, EH-3, EH-4, EH-5, EH-6, EH-7).
2. Se arrancará el pavimento existente para aligerar el peso propio de todo el techo.
3. Se calculará si el incremento de carga puede ser soportado por el envigado.
4. Se tenderán unas maestras de mortero o de ladrillo para guiar el material nivelado.
5. Se verterá el hormigón ligero de arcilla expandida como material de relleno.
6. Se colocará el nuevo pavimento de acabado. Es recomendable en estos casos la utilización de pavimentos ligeros como la madera, los pavimentos vinílicos, etc.

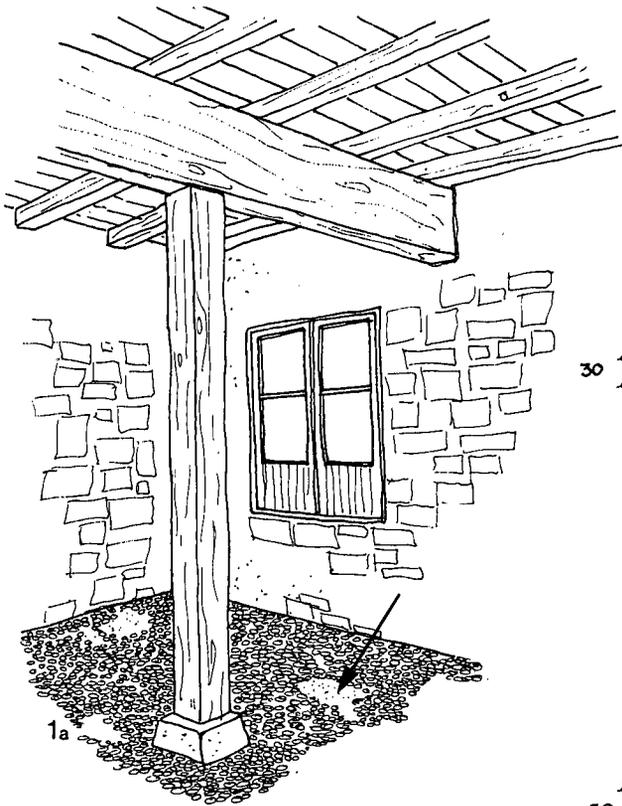
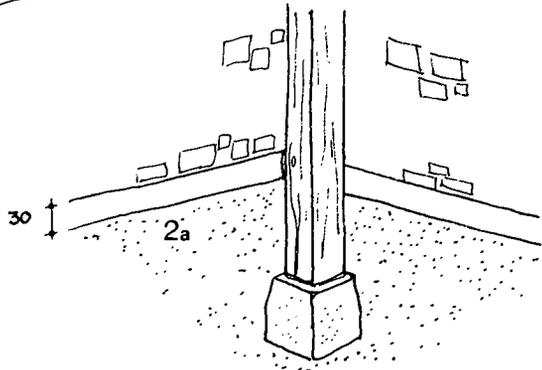
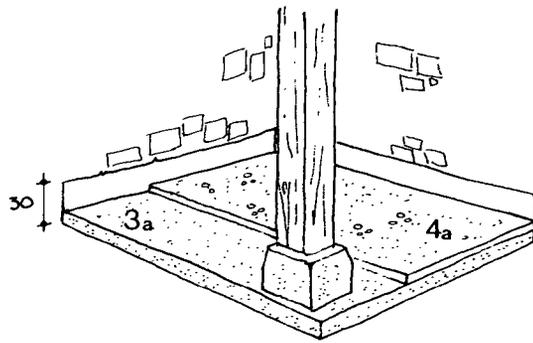
## Reparación de un pavimento de cantos rodados (guijarros)

Degradación del pavimento existente por deficiencias de antiguos morteros de cal.

#### b) Pavimento exterior.

Se puede colocar siguiendo el mismo proceso aunque no es necesaria la colocación de la lámina impermeable.

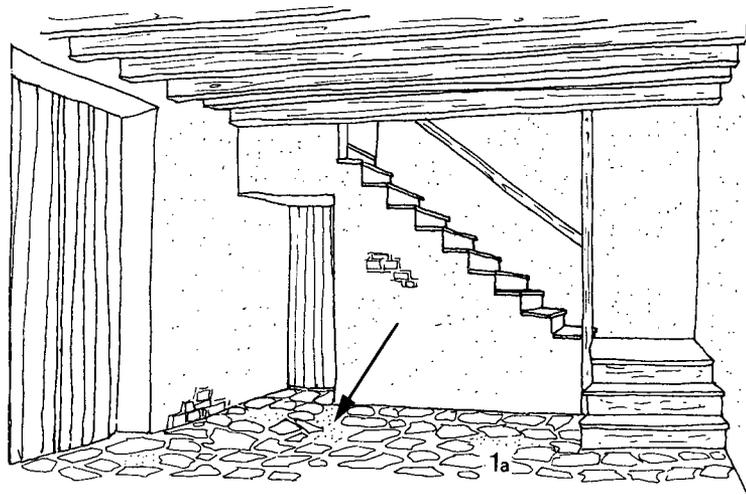
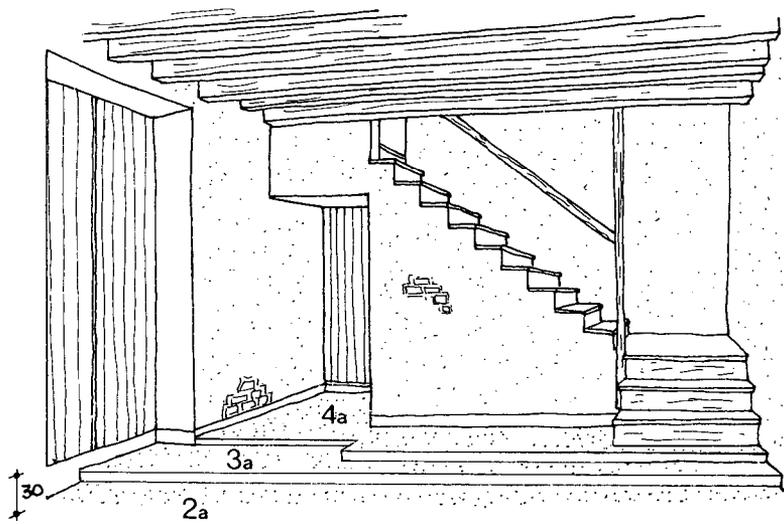
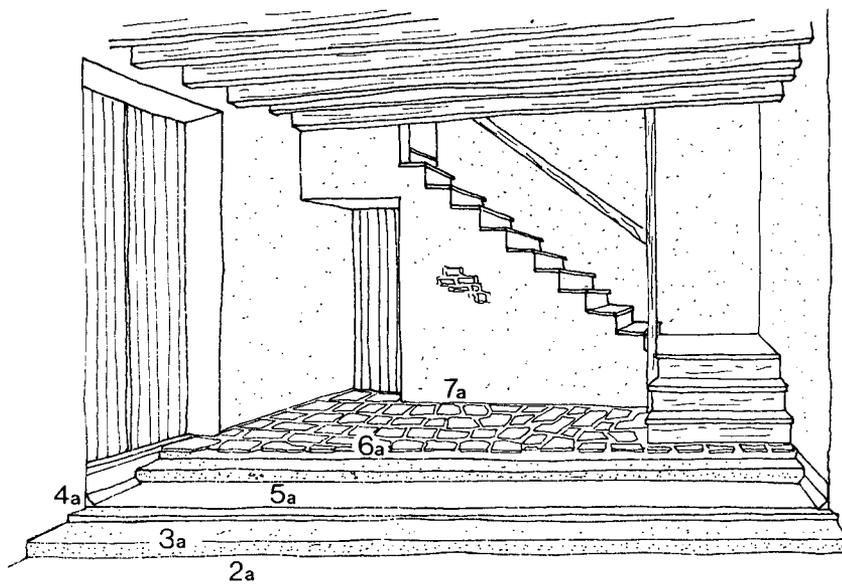
## Reparación de un pavimento de losas de piedra

En zonas exteriores, se pueden colocar las losas sobre una amasada de mortero, dejando las juntas abiertas y rellenándolas de piedra para plantar césped.

Los pavimentos exteriores que rodeen el edificio deberán tener una pendiente mínima del 2% hacia el exterior para conseguir un buen desagüe.

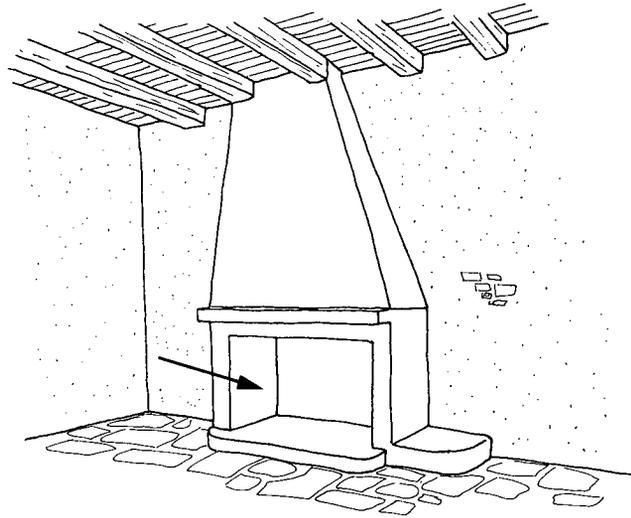
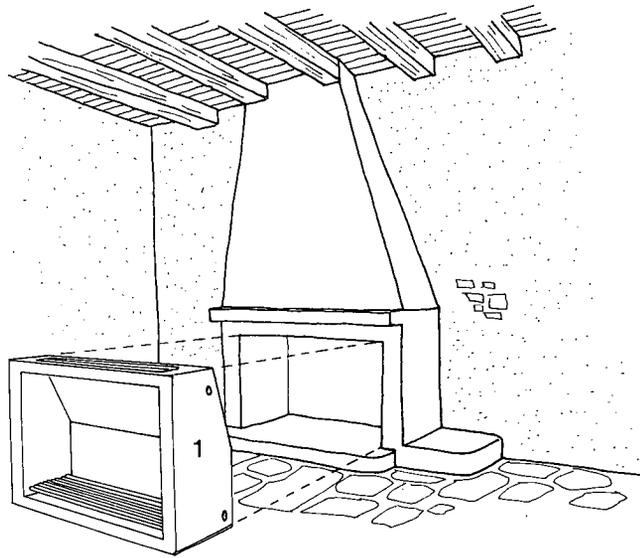
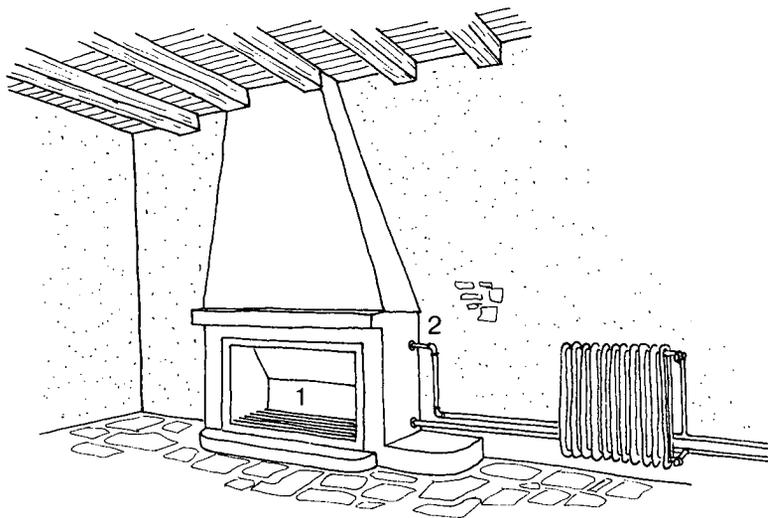
## Instalación de un recuperador de calor en una chimenea hogar

Consume leña o carbón.

Su potencia es de tipo convencional.

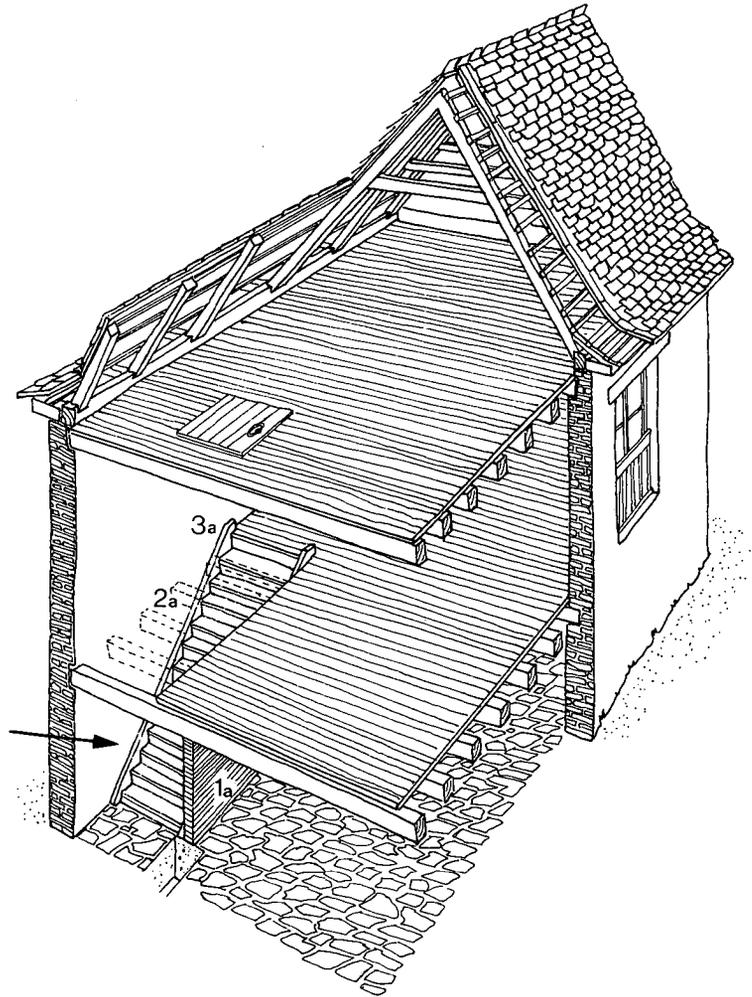
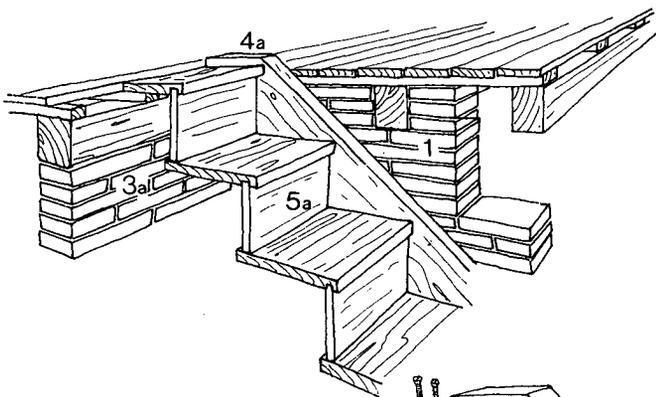
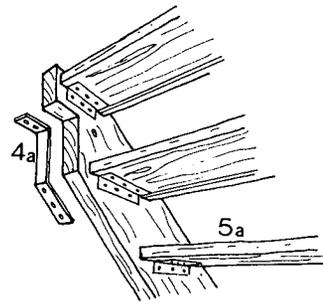
## Construcción de una escalera entre la planta baja y la planta primera

Si la escalera es paralela al sentido de las vigas, se podrán aplicar las recomendaciones de la ficha ESC-2.

Si el envigado es de madera, es más sencillo aplicar estas soluciones con hierro o madera que con bóveda cerámica, losa de hormigón o con viguetas pretensadas.

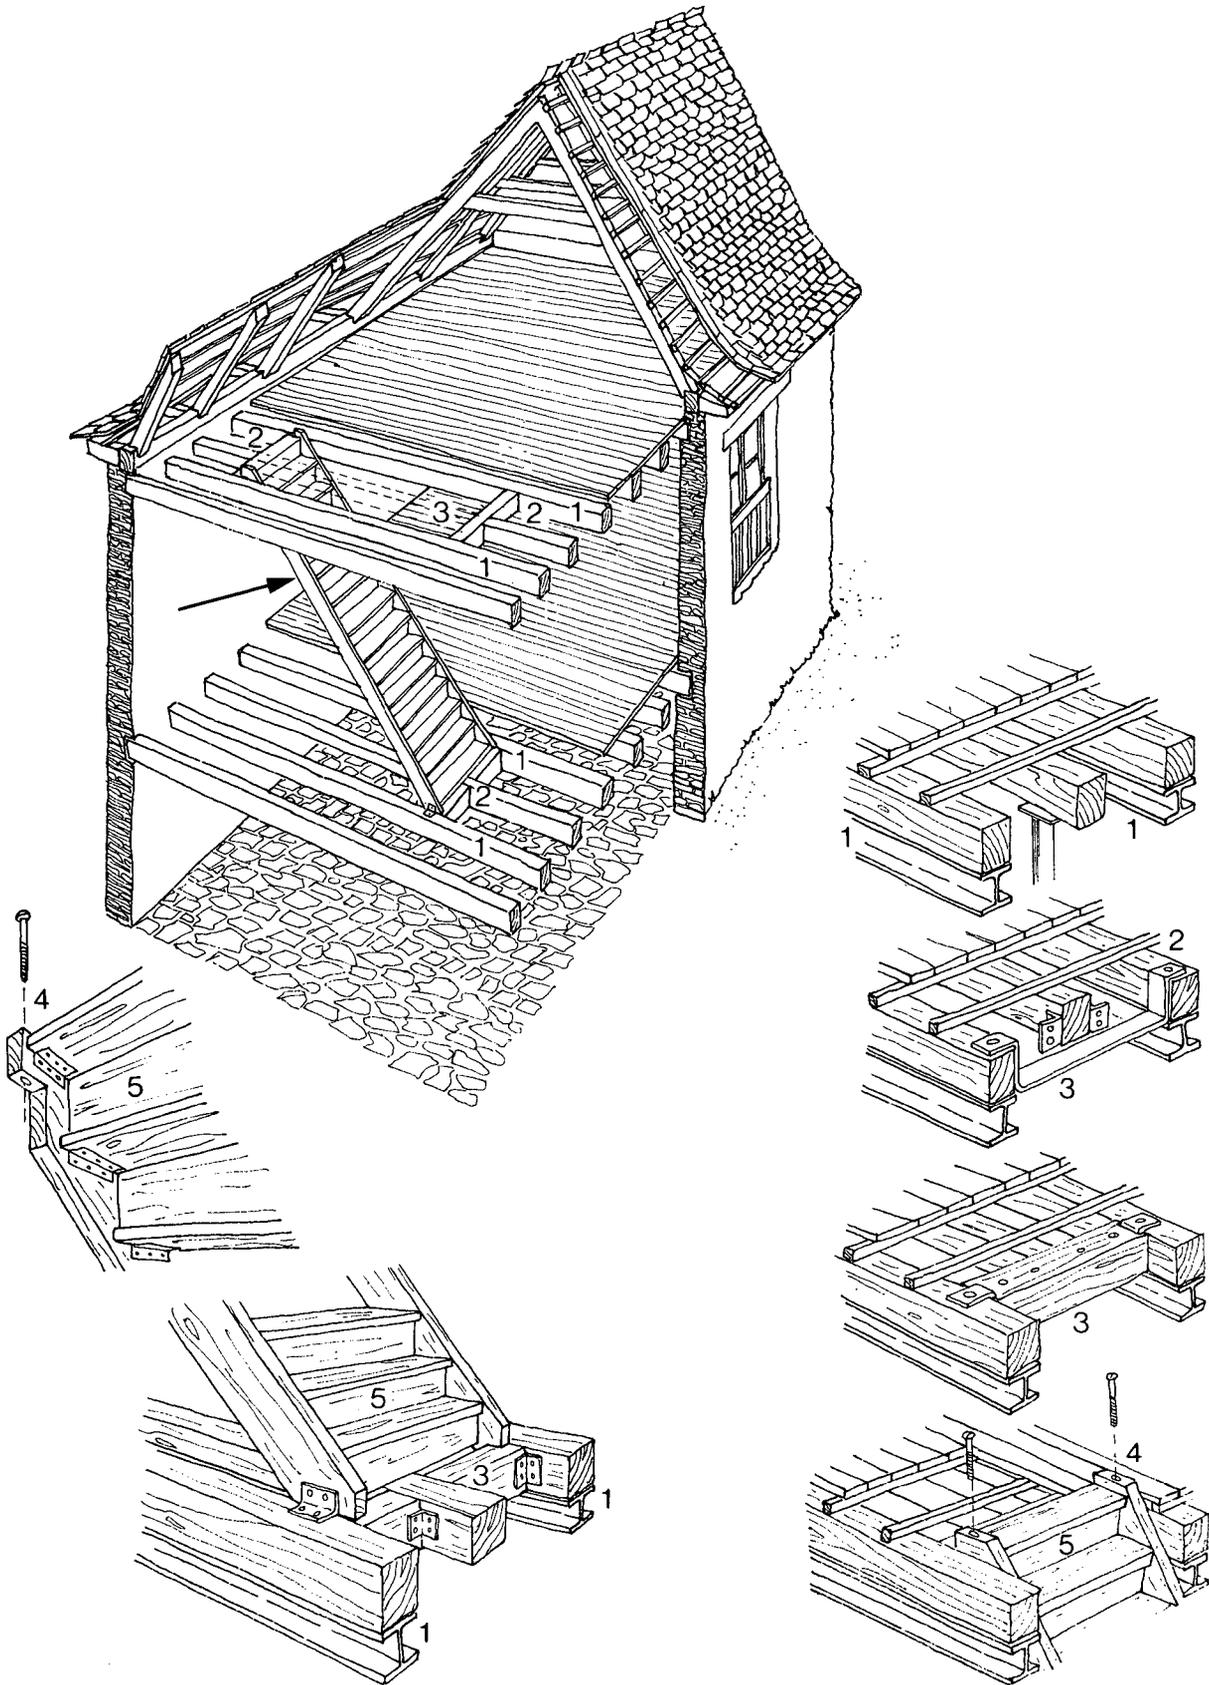
## Construcción de una escalera entre dos plantas paralelas al sentido del envigado

Si el envigado es de madera, es más sencillo construir estas soluciones con hierro o madera que con bóveda cerámica, losa de hormigón o viguetas pretensadas.

Si la escalera se hace adosada a una pared, la construcción se simplifica.

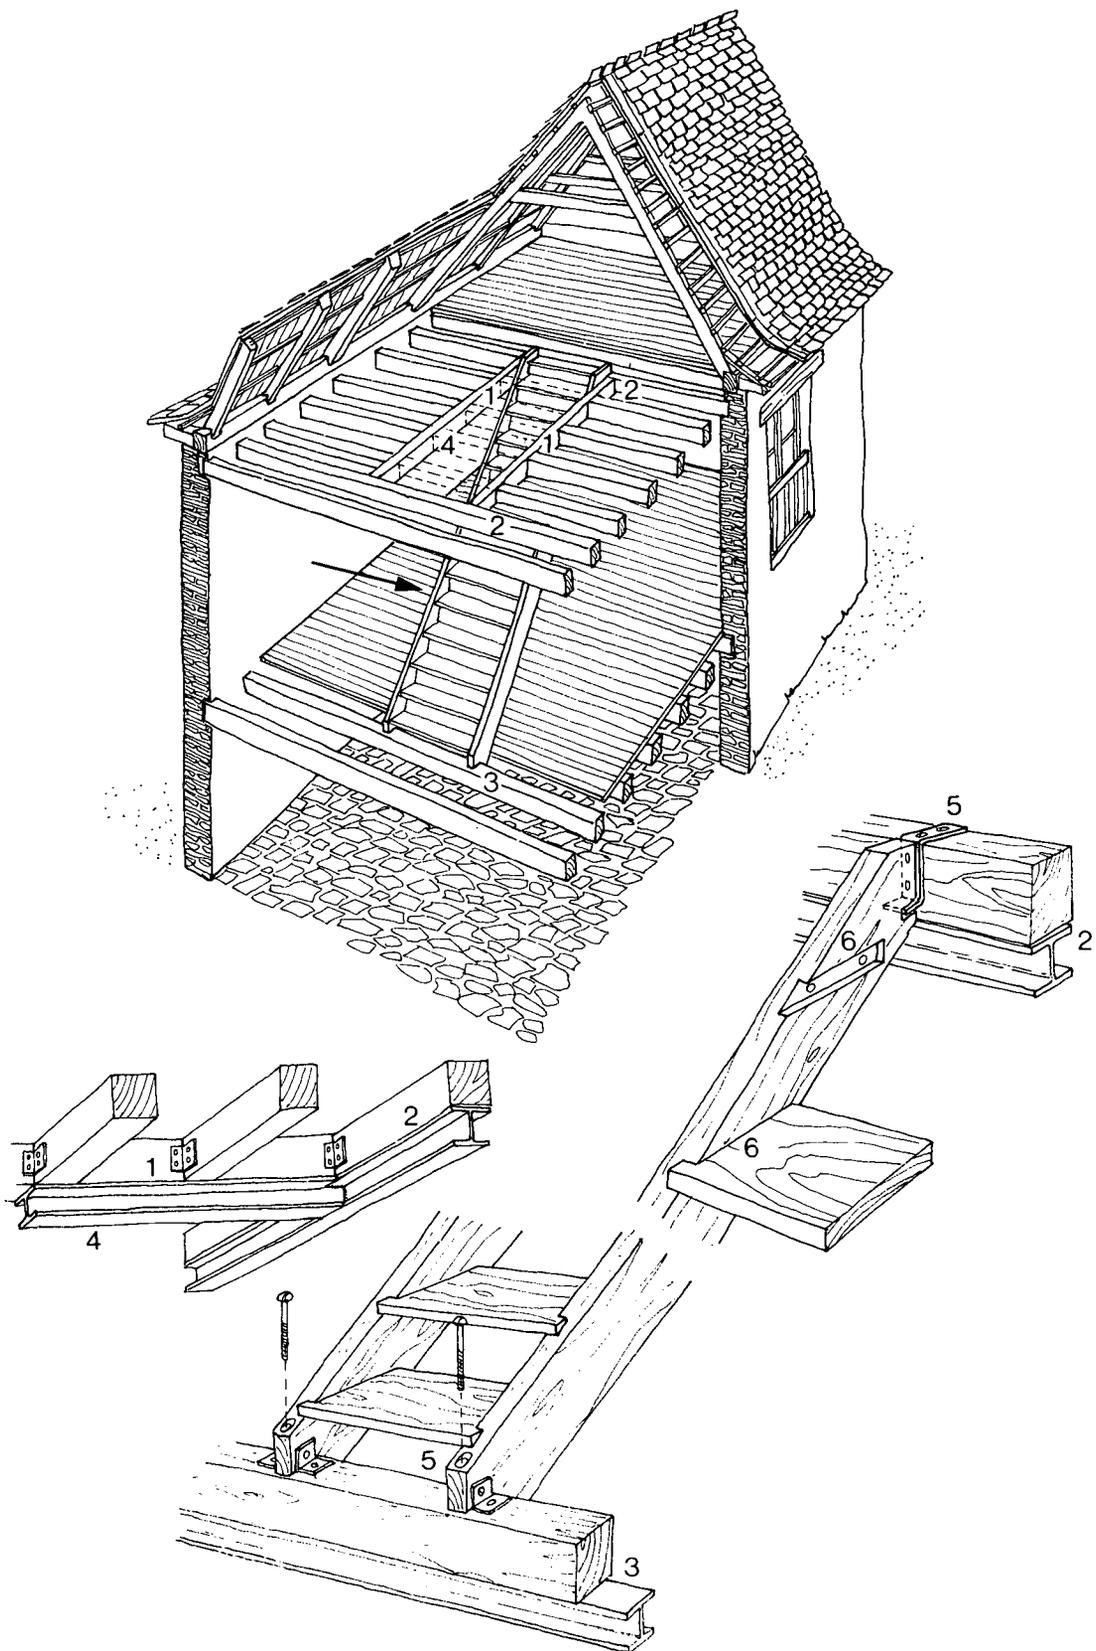
## Construcción, entre dos plantas, de una escalera perpendicular al sentido del envigado

Si el envigado es de madera, es mejor hacer la reforma con hierro o madera, que con bóveda cerámica, losa de hormigón o viguetas pretensadas.

Si la escalera queda adosada a una pared, la construcción se simplifica.
